COMMISSION D'ENQUETE TECHNIQUE

RAPPORT FINAL

ACCIDENT DE L'AERONEF DE TYPE SF 50 IMMATRICULÉ N 94AD
SURVENU A L'AEROPORT DE GHARDAIA LE 24 FEVRIER 2024
EXPLOITÉ PAR PETROWEST OPERATIONS SERVICES SA

Établi le : 04 JUIN 2025

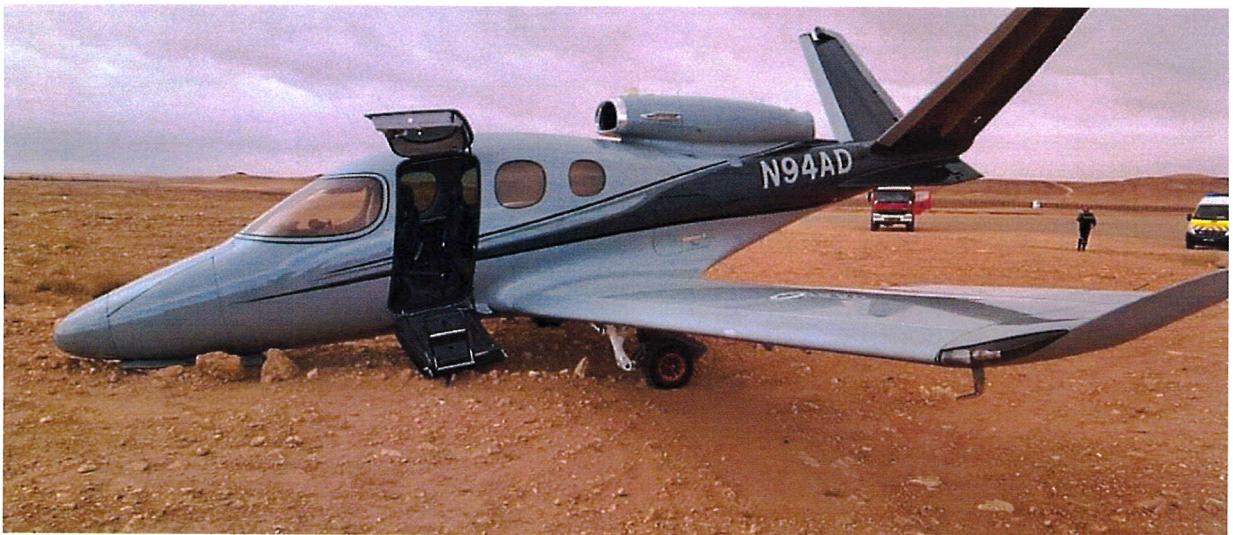
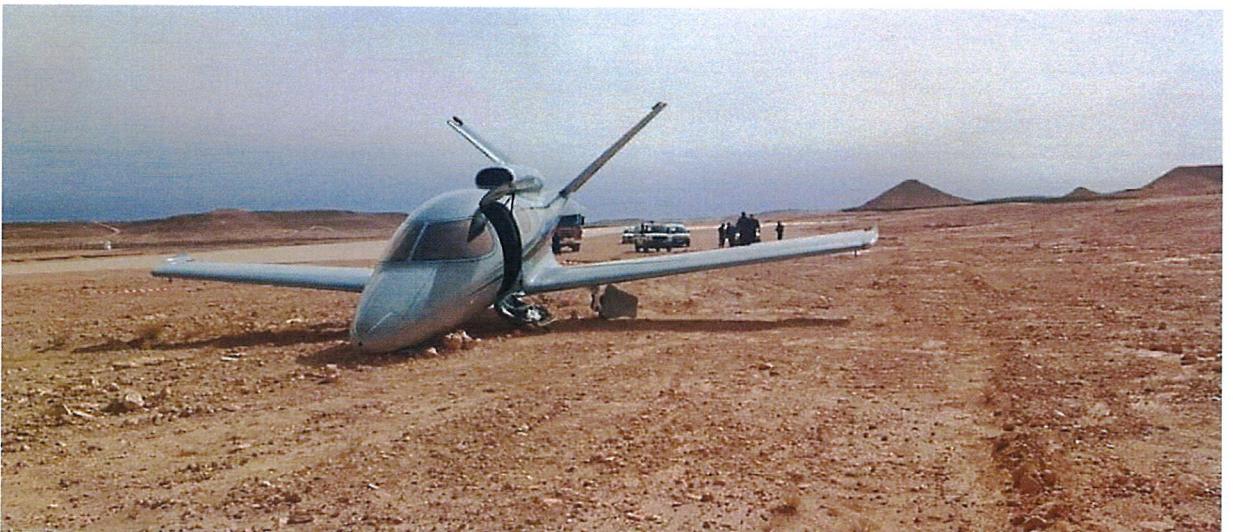
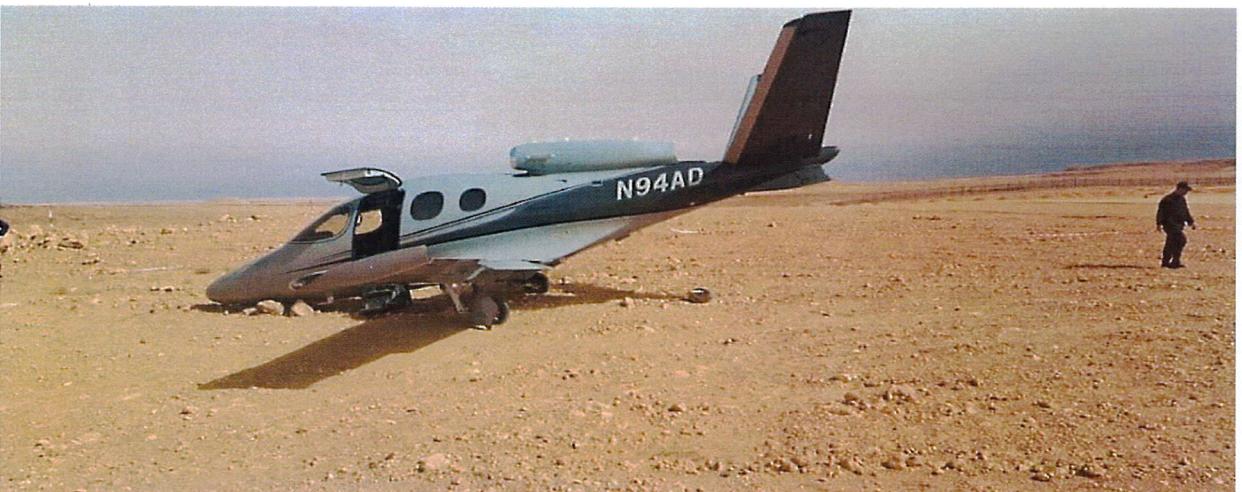
**Figure n° 03 : Trois (03) photos de l'avion, de type SF 50 immatriculé 94AD prises le 24 février 2024, après sa sortie de piste 18.
Roulette de nez détachée.**

Eraflures au niveau du fuselage avant bas.

Roulette de nez détachée

- Téléchargement FADEC ;
- Inspection boroscope du moteur ;
- Remplacement du train d'atterrissage avant ;
- Remplacement de l'huile moteur et du filtre à huile ;
- Remplacement des disques et des plaquettes de frein.

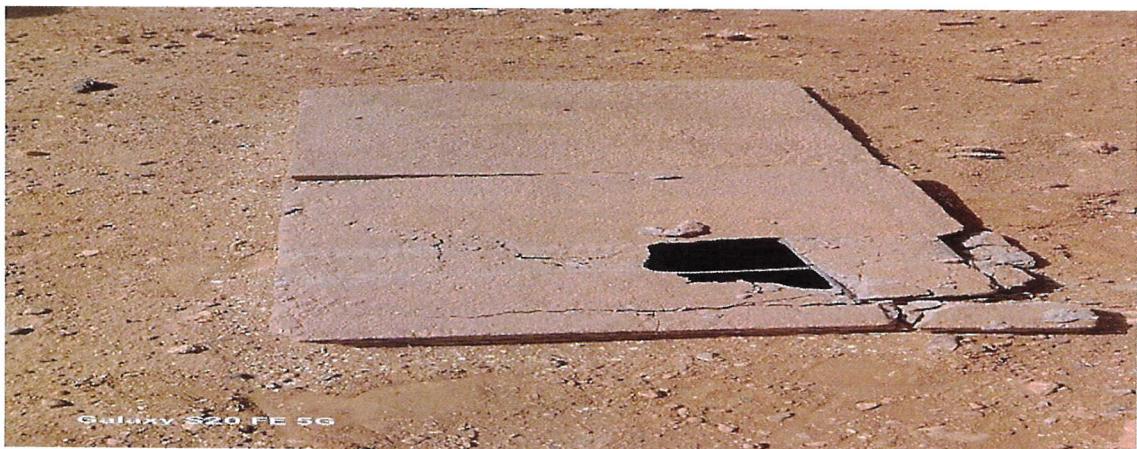
Figure n° 04 : Dalle en béton couvrant un caniveau de passage de câbles du balisage endommagée suite au passage de la roulette de nez de l'avion après sortie de piste

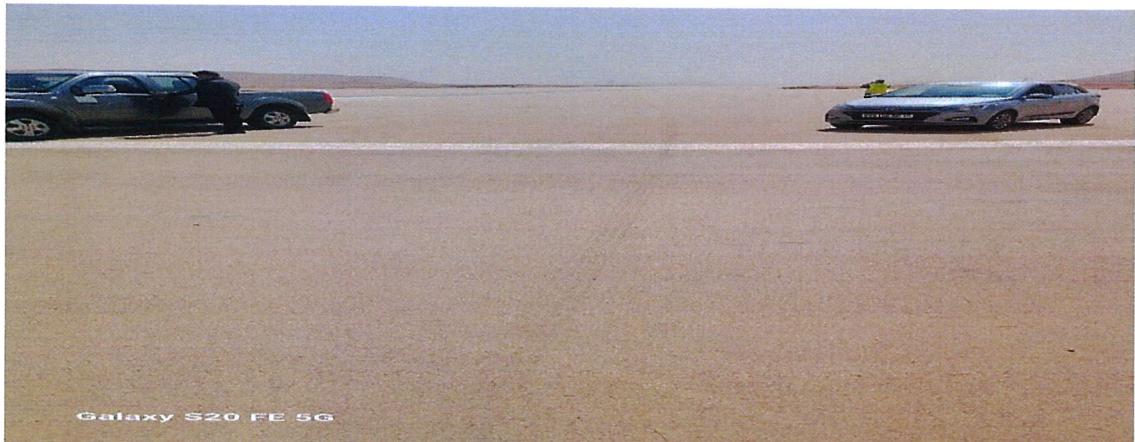
Figure n° 05 : Traces de pneu de l'avion, de type SF 50, immatriculé 94AD, le 24 février 2024, au niveau de la raquette piste 18

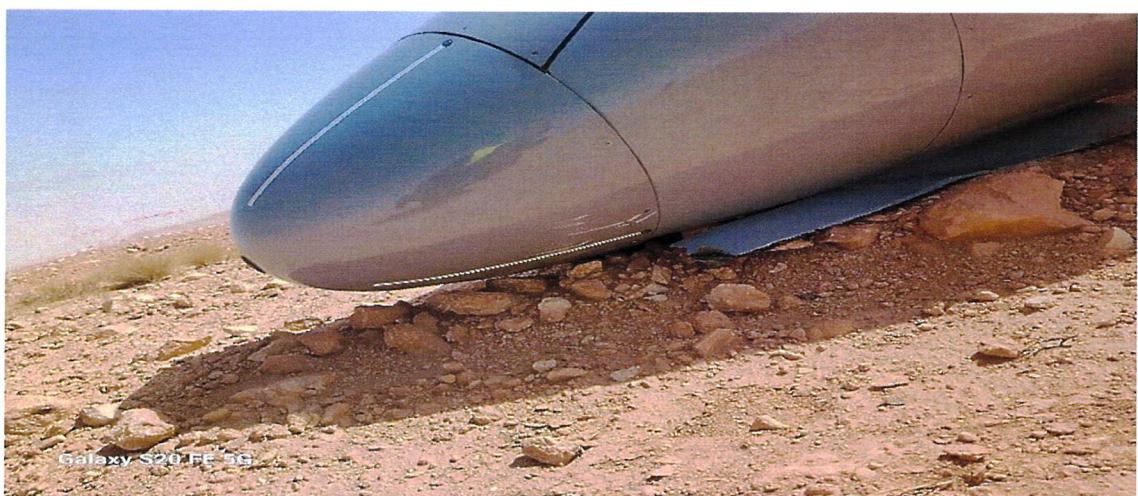
**Figure n° 05 : Position de l'avion de type SF 50, immatriculé 94AD, le 24 février 2024
sur son ventre- la roulette de nez détachée.**

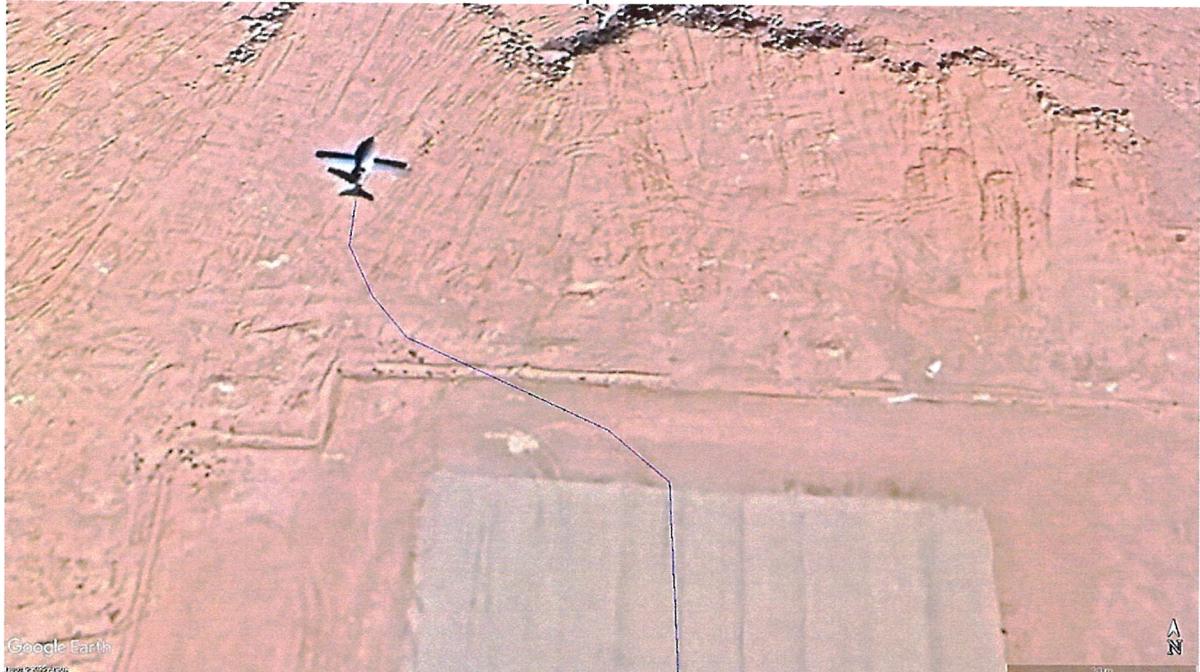
La zone d'occurrence de l'accident se situe à l'aéroport de Ghardaïa. L'aéronef, après accélération arrêt sur piste 36, a été autorisé pour un deuxième décollage sur la piste 18. Lors des manœuvres de préparation de ce décollage, l'avion est sorti de la piste et s'immobilise à environ 150 mètres de la raquette du seuil 36.

**Figure n° 06 : Position avion, de type SF 50, immatriculé 94AD,
le 24 février 2024, par rapport à la raquette de la piste 18**
