COMMISSION D'ENQUETE TECHNIQUE

PROJET DE RAPPORT FINAL

**ACCIDENT SURVENU LE 03 MARS 2019 A L'AEROPORT DE
OUARGLA-AIN BEIDA
A L'AERONEF DE TYPE B1900D IMMATRICULÉ 7T-VIO EXPLOITE
PAR LA COMPAGNIE TASSILI TRAVAIL AERIEN.**

Établi le 15 juin 2021

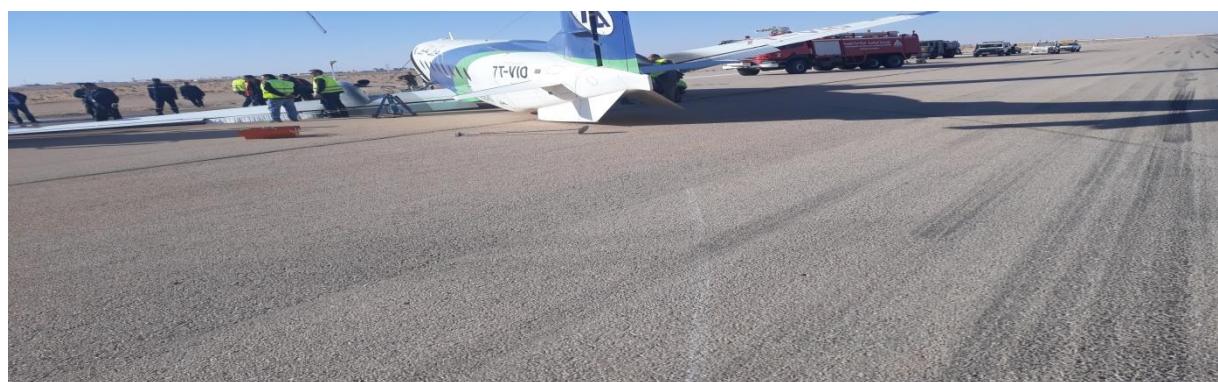
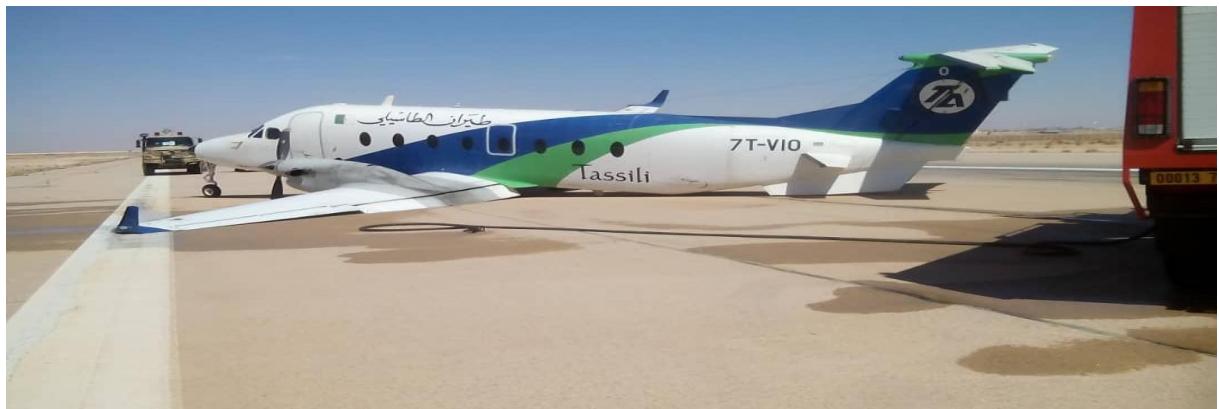
Après le touché des roues et le roulage de 350mètres, le train d'atterrissage principal gauche s'est rétracté engendrant ainsi des dégâts au niveau de l'hélice et l'intrados de l'aile gauche. L'avion s'est immobilisé à environ 850 mètres du seuil de piste 36. L'évacuation des passagers a eu lieu sur piste. Aucun blessé n'est enregistré. Les circonstances de l'événement font l'objet d'une enquête.

Figure 5- Avion B 1900D, 7T-VIO reposant sur le moteur et l'aile gauche.

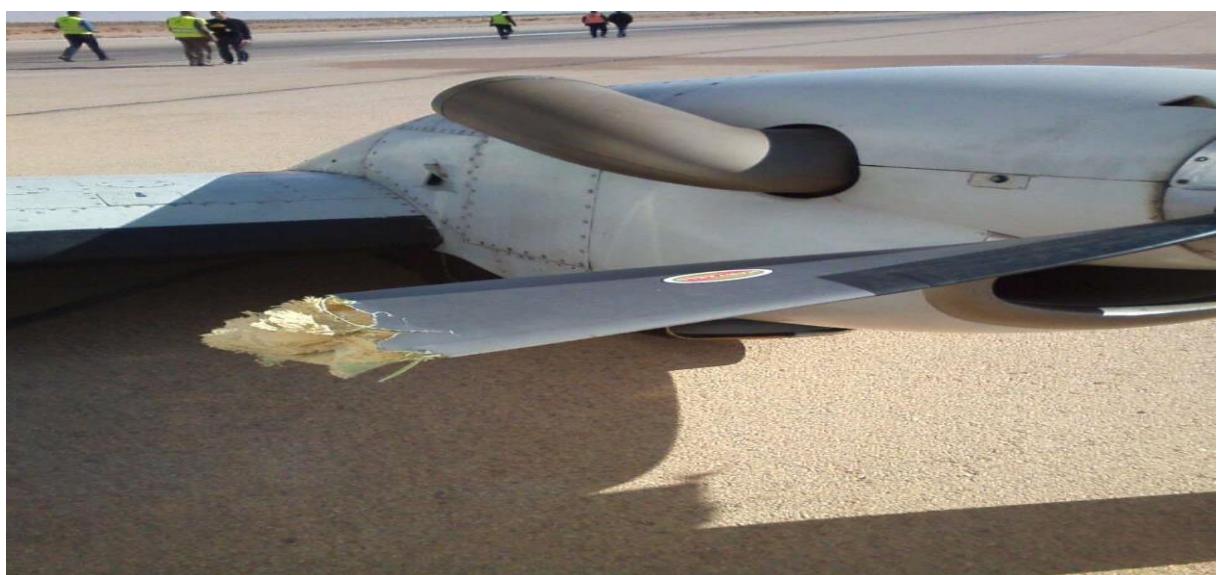
- Des traces de fuel/fluide situées aux alentours de l'appareil immobilisé à 850 mètres du seuil de piste 36 ;
- Des traces d'impact des pales d'hélice sur le sol situées à 350 mètres du seuil de piste 18/36 sur une distance d'environ 10 mètres ;
- Des traces de trajectoire matérialisées sur le sol indiquant la trajectoire du B1900D immatriculé 7T-VIO ;
- Des fragments de l'hélice éparpillés sur la piste 18/36.

Figure 6- Hélice endommagée du B 1900D 7T-VIO

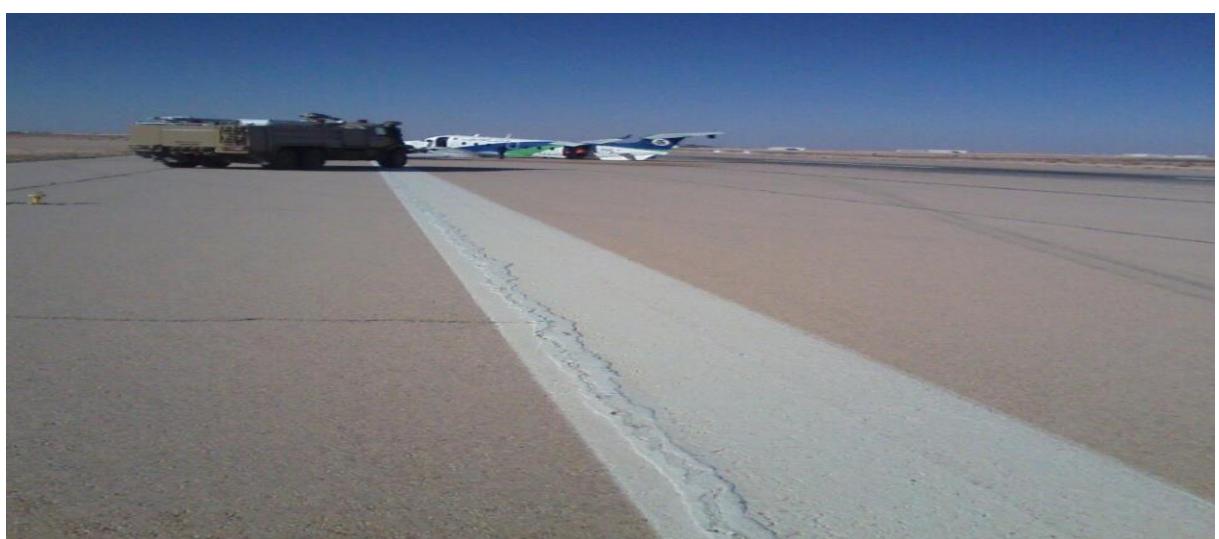
Figure 7- Traces de roues du B 1900D visibles sur la piste 18/36

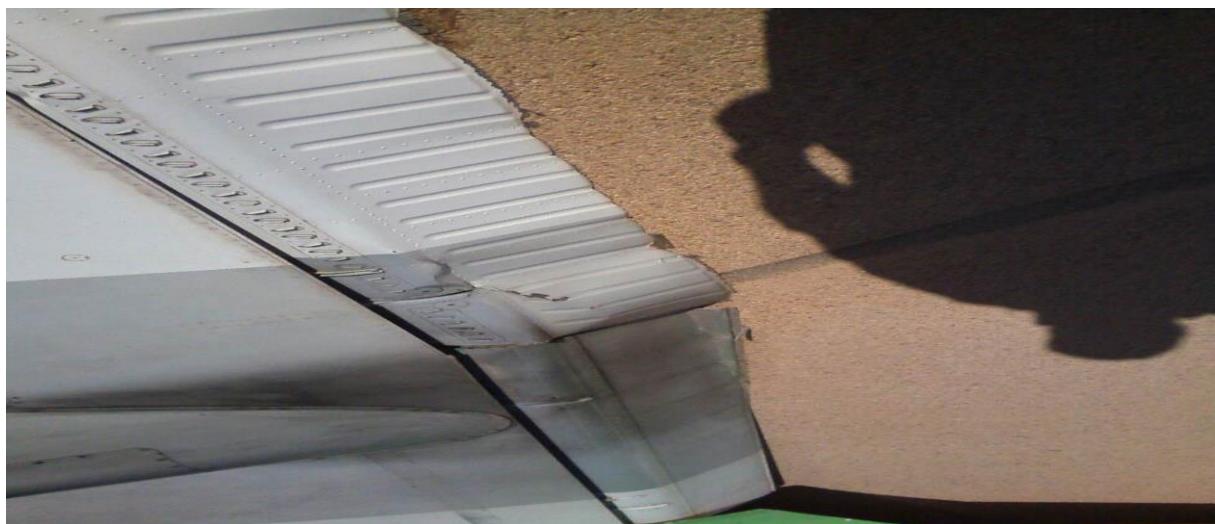
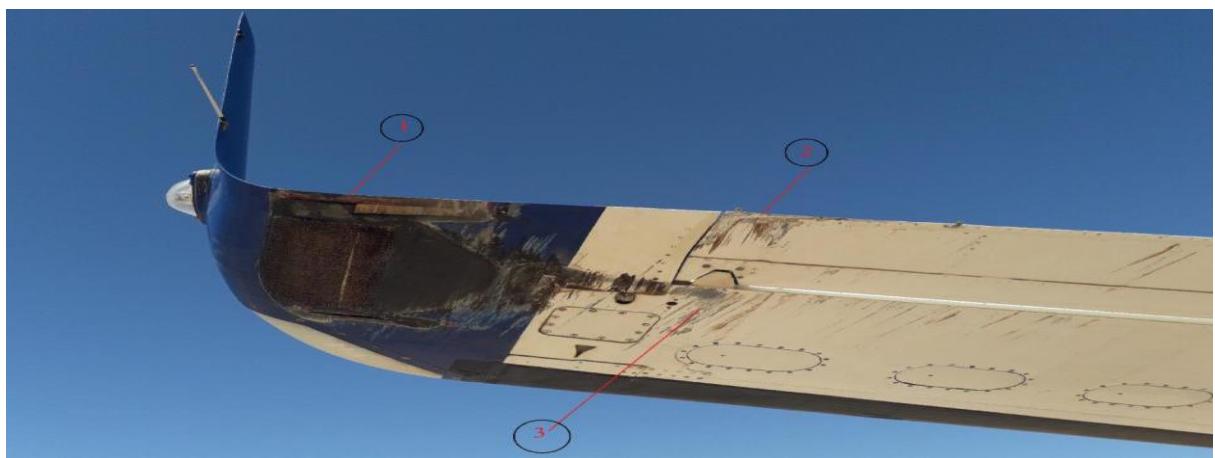
A l'atterrissage, en phase de roulage et à environs 350 mètres, le train d'atterrissage principal gauche s'est rétracté, l'appareil s'est incliné à gauche enregistrant des dommages au niveau de l'Hélice et l'intrados de l'aile gauche.

Figure 8- Partie de l'aile gauche endommagée du B1900D
