RAPPORT FINAL

ACCIDENT SURVENU LE 03 AOÜT 2024 A L'AEROPORT DE RHOURD NOUSS A L'AERONEF DE TYPE DHC-8-402 IMMATRICULÉ 7T-VCL EXPLOITE PAR LA COMPAGNIE TASSILI AIRLINES.

Établi le 12 AOÜT 2025
Président de la Commission d'Enquête Technique

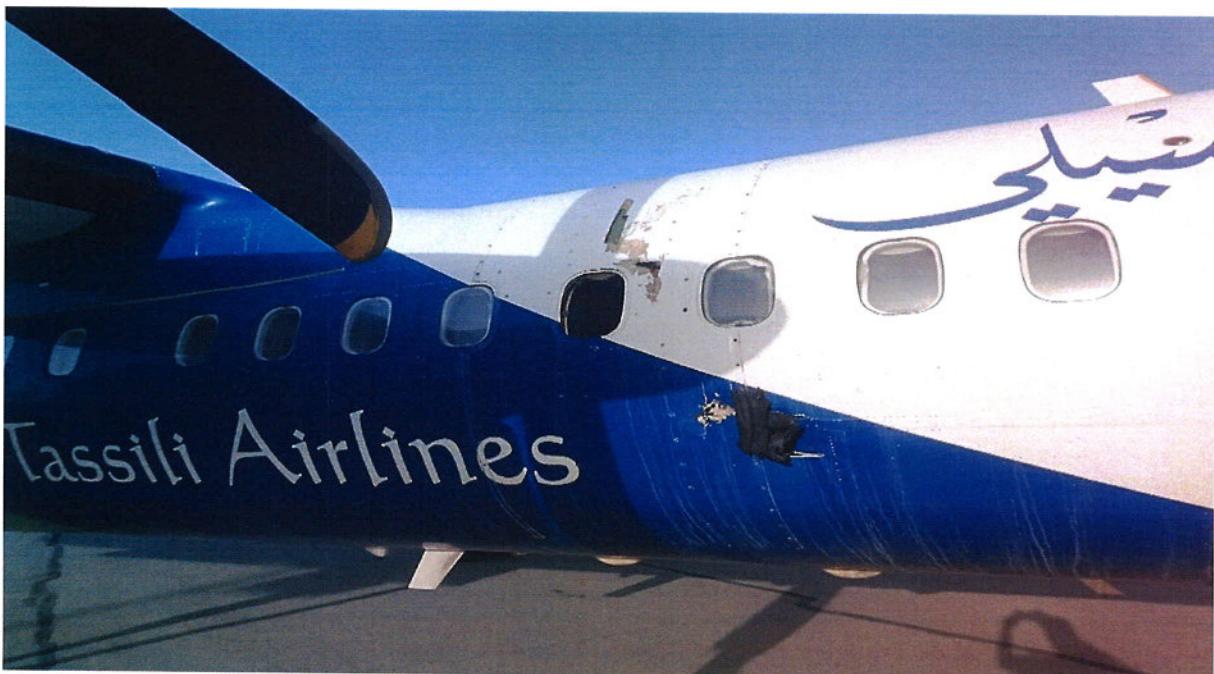
- L'avion s'est immobilisé au QFU 03.
- La partie de l'hélice détaché, suite à l'impact des débris du pneu n°4 éclaté. Elle a laissé des marques d'impact niveau du fuselage côté droit (photos n° 02,03,04,05 et 06).

Photo n° 02 Fuselage et un hublot côté droit du DHC-8-402 immatriculé 7T-VCL endommagés.

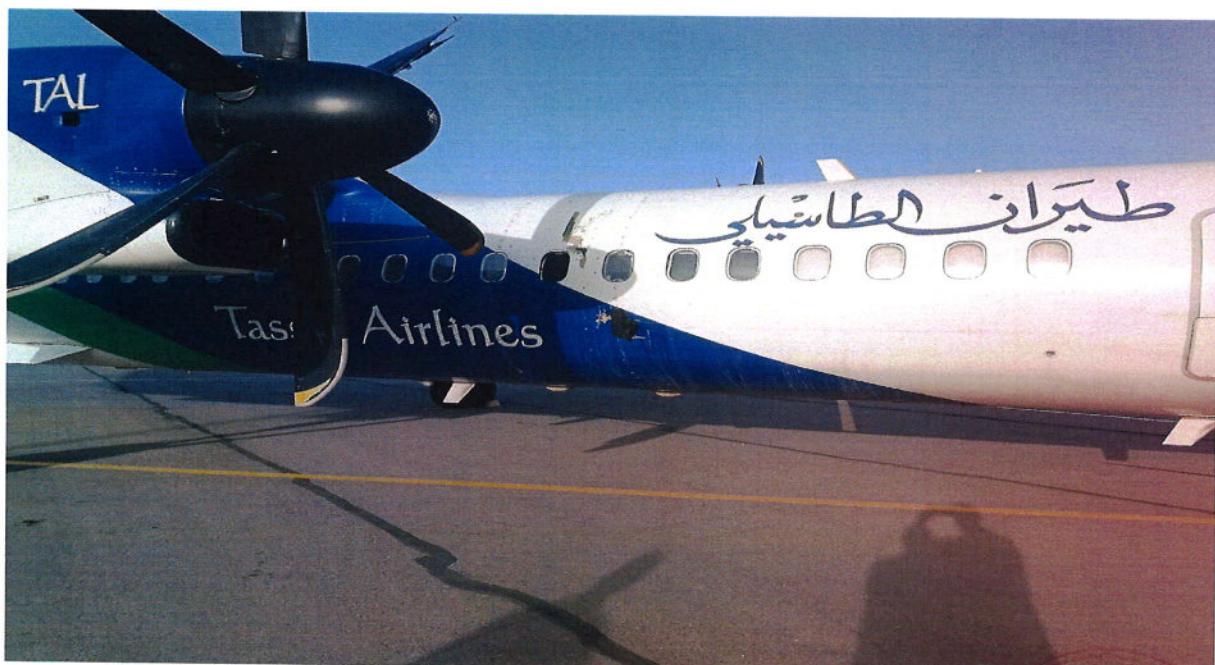
Photo n°03 hélice du moteur n° 02 côté droit du DHC-8-402 immatriculé 7T-VCL endommagé.

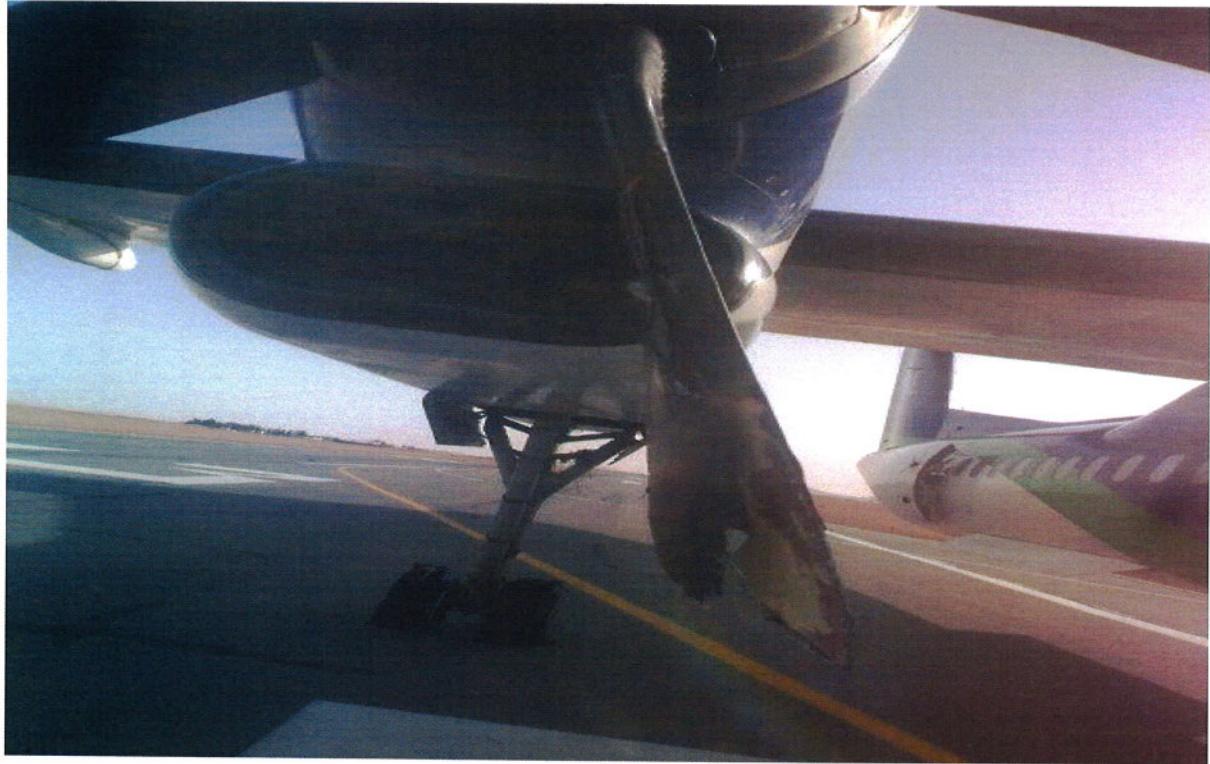
Photo n°04 hélice du moteur n° 02 côté droit du DHC-8-402 immatriculé 7T-VCL endommagé.

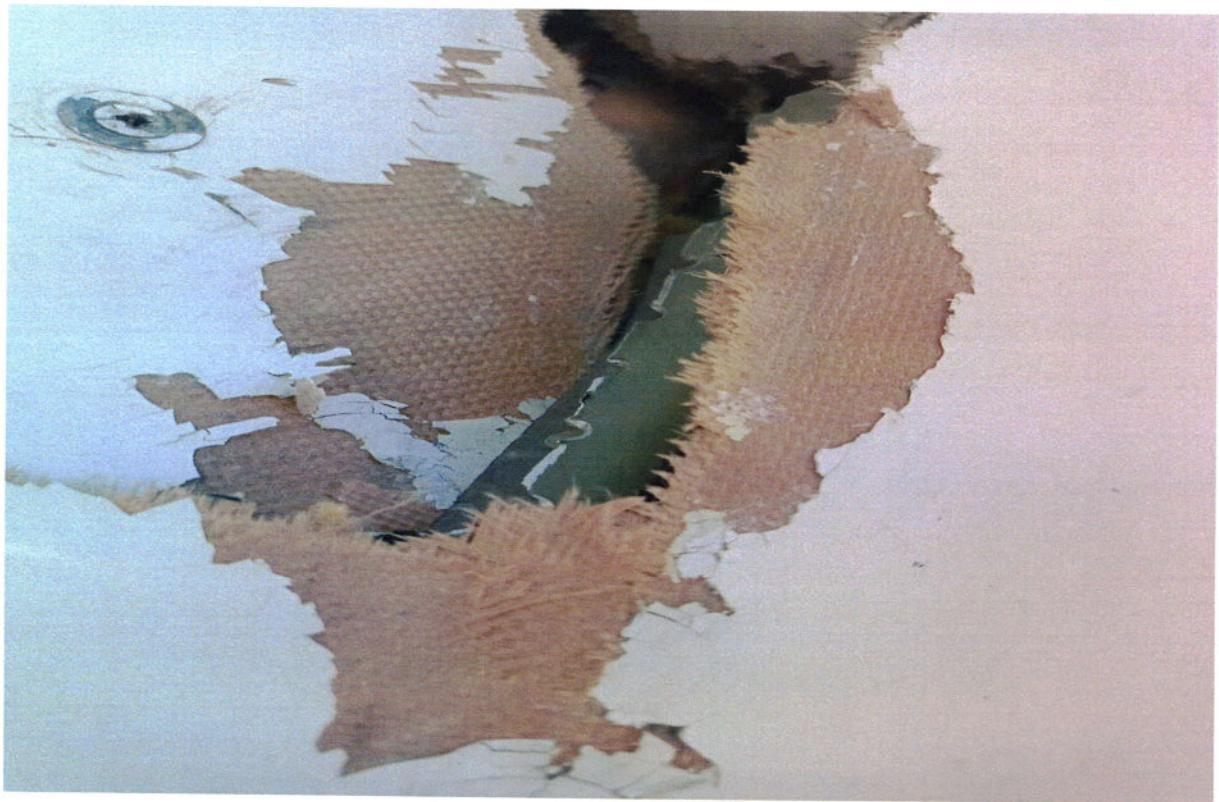
Photo n° 05 Fuselage côté droit du DHC-8-402 immatriculé 7T-VCL endommagé

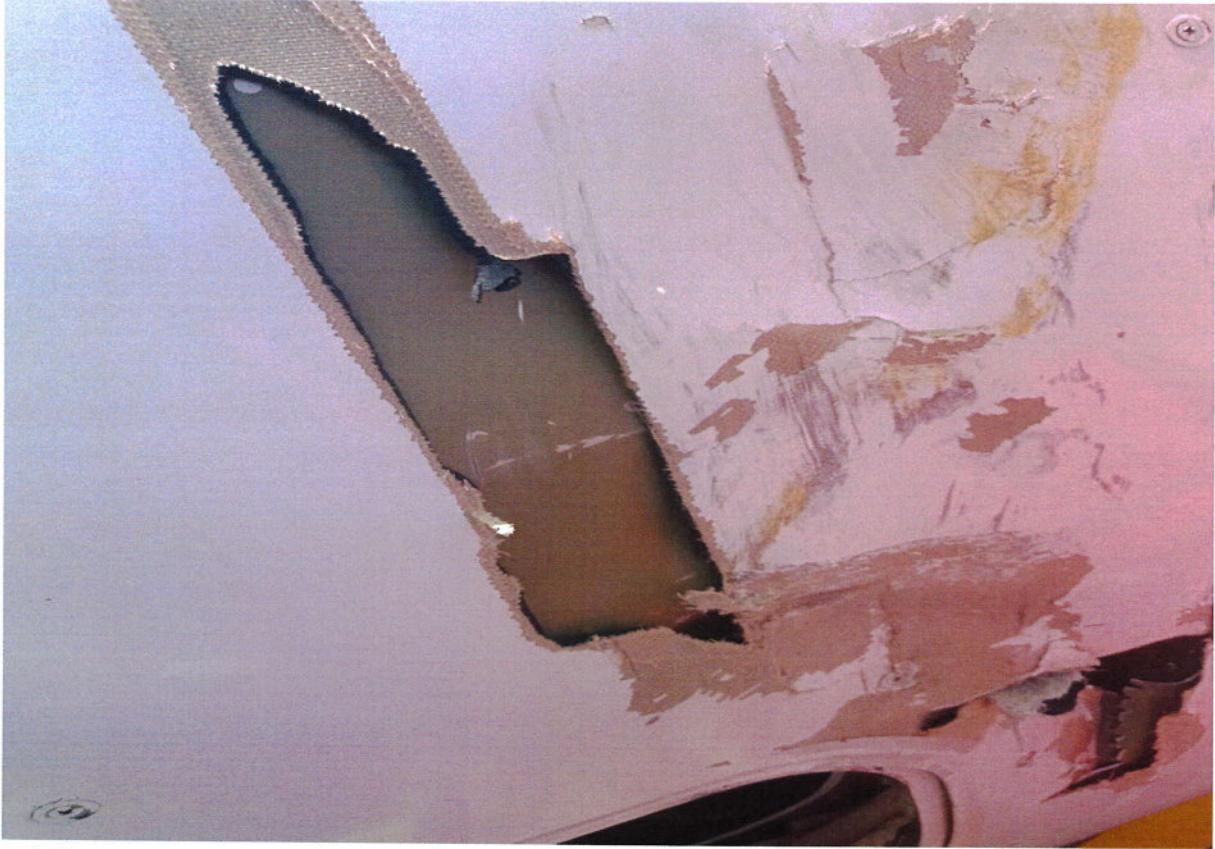
Photo n° 06 Fuselage et hublot côté droit du DHC-8-402 immatriculé 7T-VCL endommagés.

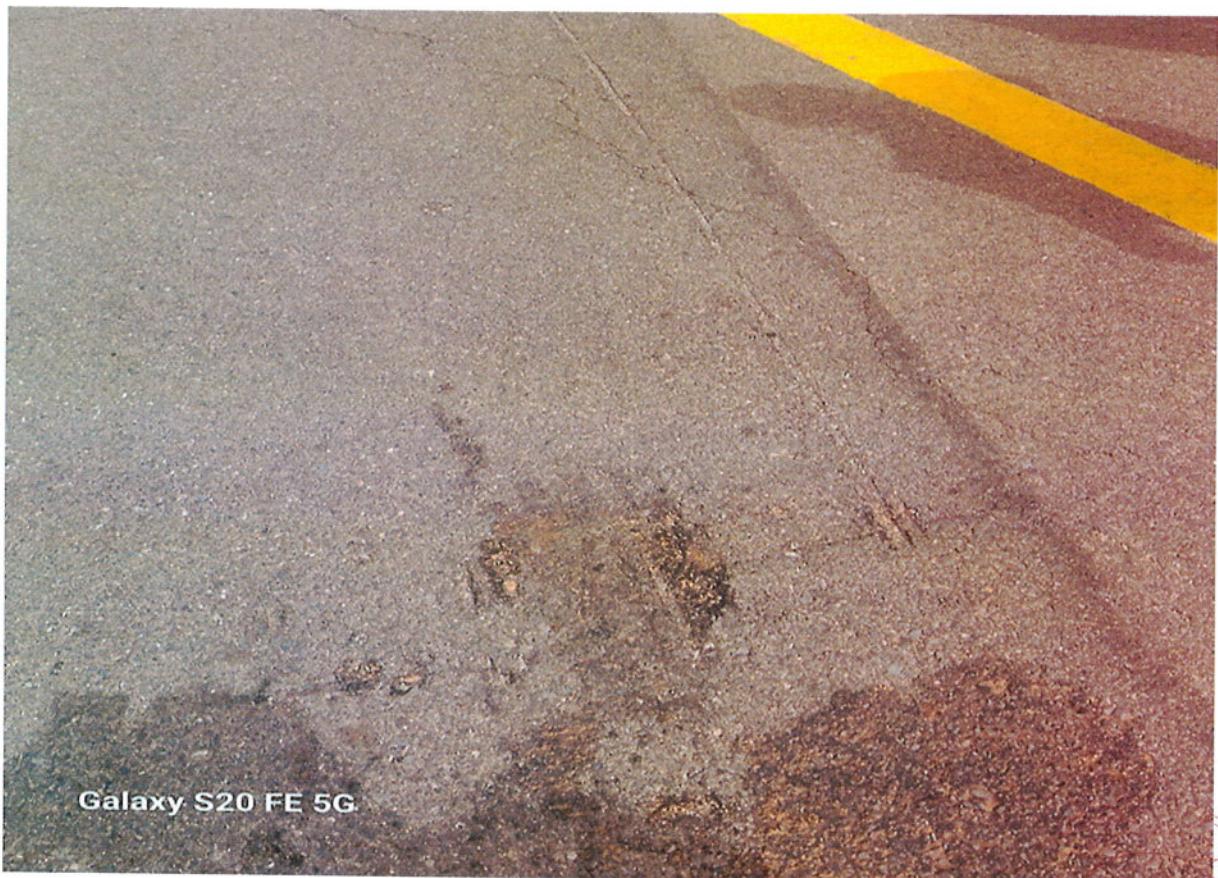
- Des traces de pneu n°3 côté gauche du train principal ;
- Des traces de pneu n° 04 sur une distance de 200 mètres du point de toucher des roues côté gauche ;
- Des traces d'une gente du train principal côté droit sur une distance d'environ de 1400 mètres du QFE 21 ;
- Le train principal côté droit a laissé des marques sur la piste suite à l'éclatement du pneu n° 3 à l'atterrissement (Photo n°07).

Photo n° 07 Traces de l'agent du train principal côté droit QFU 03

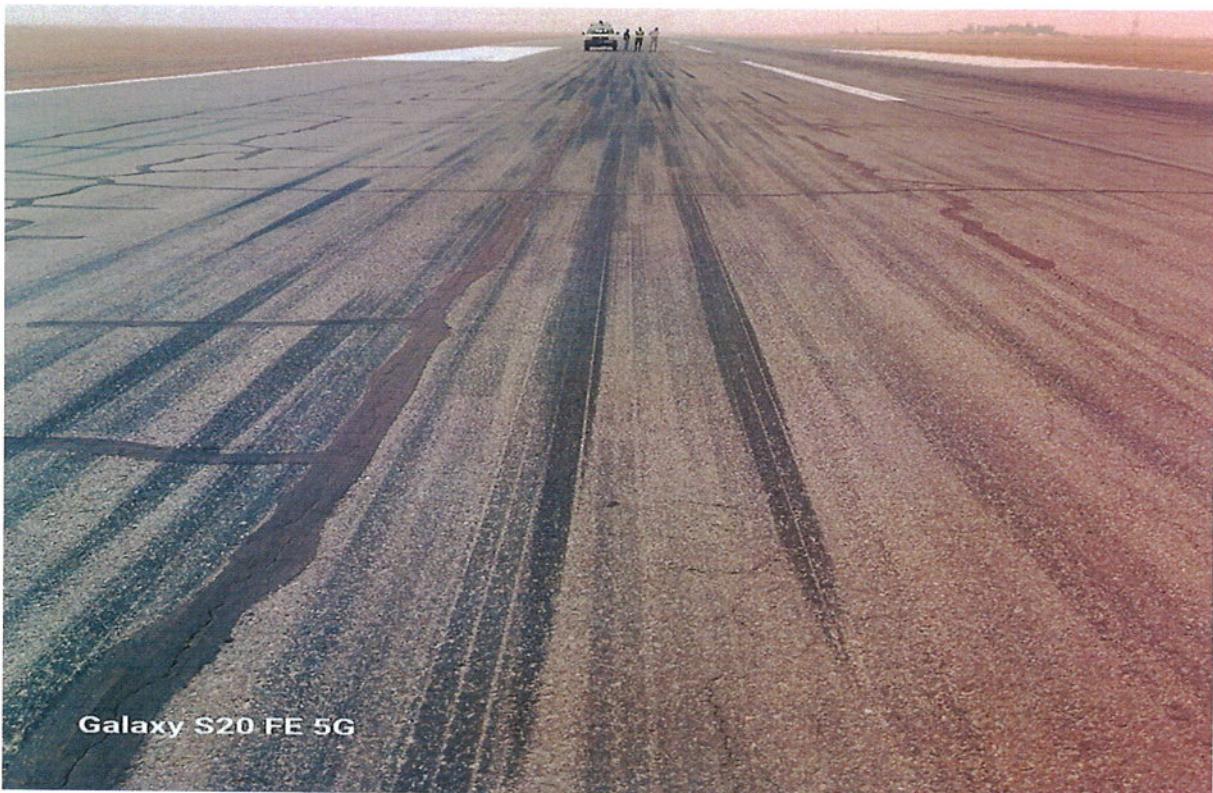
Photo n° 08 Traces de pneu du train principal côté gauche QFU 03

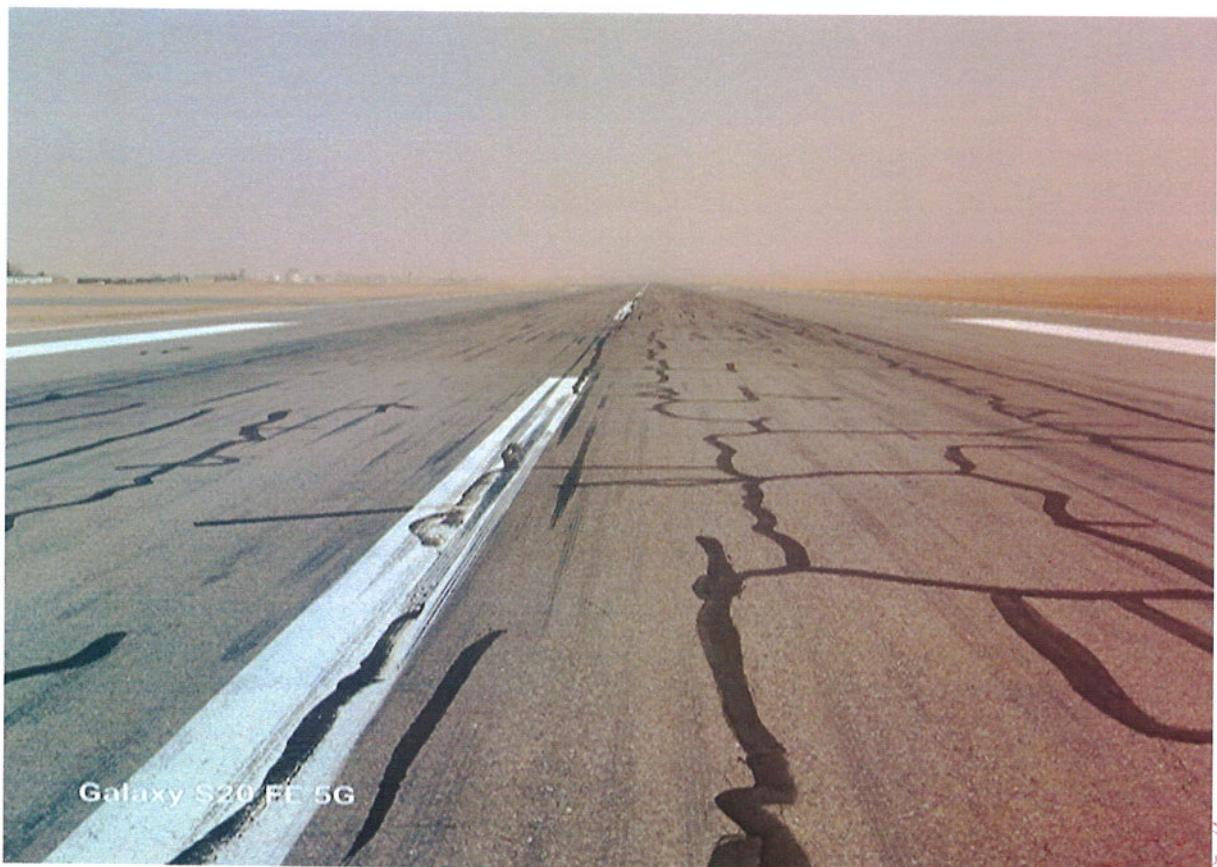
Photo n° 09 Traces de pneus éclatées du train principal côté droit à 1400 mètres du QFU 03
