COMMISSION D'ENQUETE TECHNIQUE

RAPPORT FINAL

ACCIDENT SURVENU LE 10 AOÜT 2017

**À DOUERA À L'HELICOPTER BELL 206L-3 IMMATRICULÉ 7T-WUF
EXPLOITÉ PAR LA COMPAGNIE TASSILI TRAVAIL AERIEN**

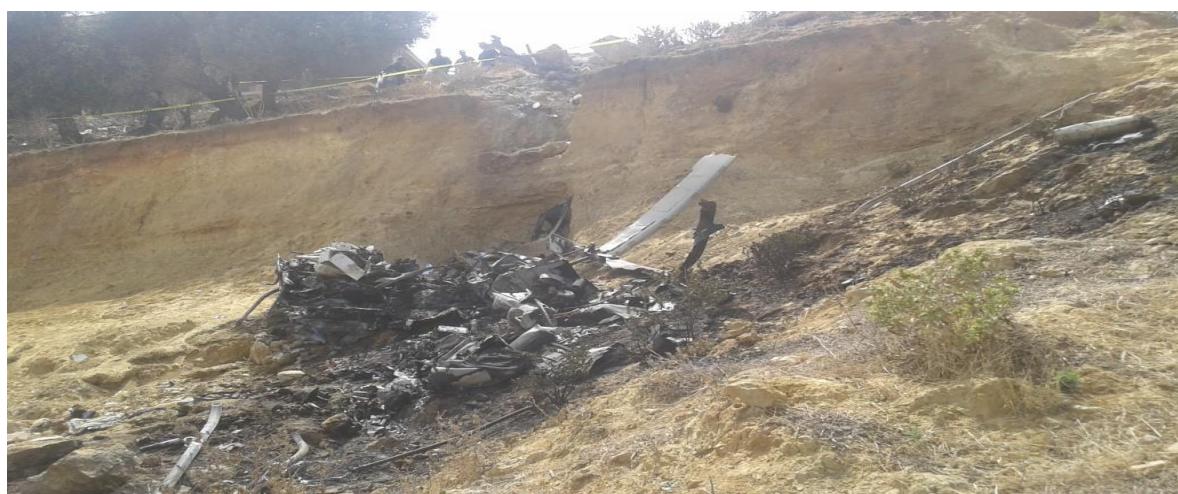
Figure n°06 : Position d'ensemble de l'épave

Une vidéo d'une durée d'environ de trente-huit (38) secondes enregistrée par un témoin sur place, fait apparaître l'hélicoptère s'accroche avec le câble haute tension, se déstabilise et heurte le sol puis prend feu.

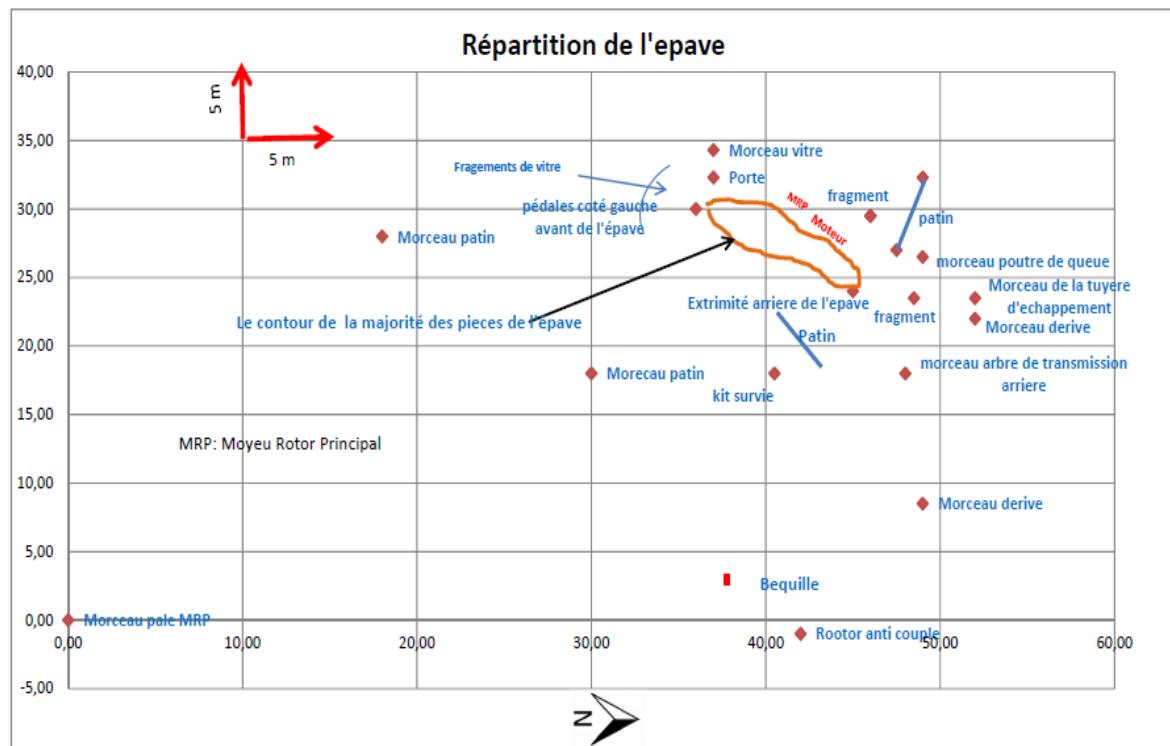
Figure n° 09 : Répartition de l'épave

Les débris de l'hélicoptère sont repartis sur une surface d'une largeur de 30 mètres et d'une longueur de 20 mètres.
