COMMISSION D'ENQUETE TECHNIQUE

RAPPORT FINAL

INCIDENT GRAVE SURVENU LE 5 FEVRIER 2017
À L'AEROPORT D'EL OUED GUEMAR À L'AERONEF DE TYPE
ATR72-212A IMMATRICULÉ 7T-VUN EXPLOITÉ PAR LA COMPAGNIE
AIR ALGERIE

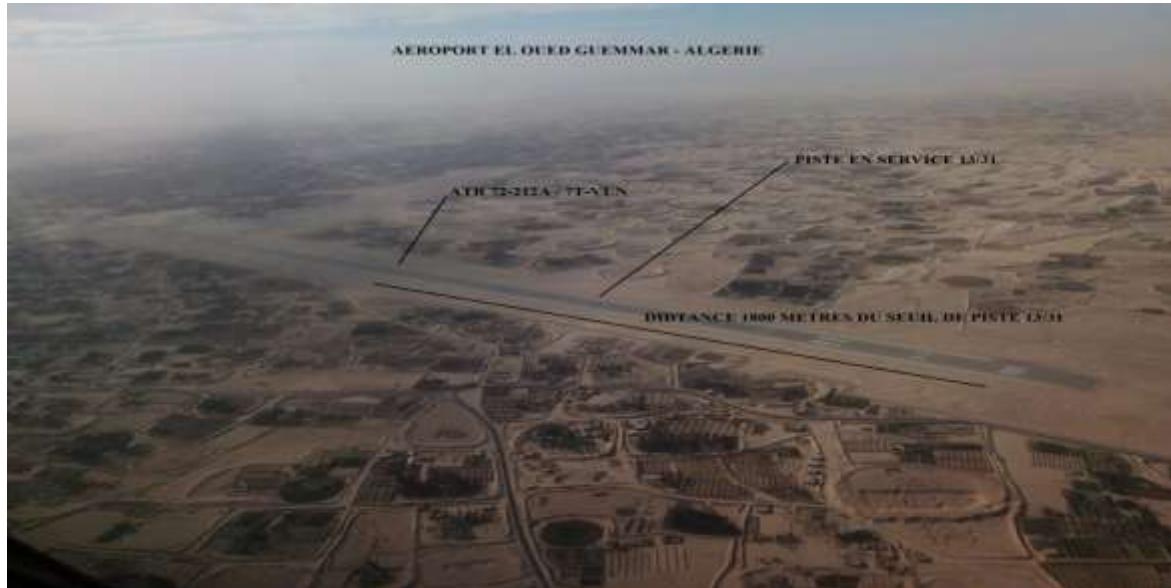
Figure n 03: Position de l'ATR72-212A / 7T-VUN sur piste 13/31 de l'aérodrome EL Oued-Guemar

La zone d'occurrence de l'incident se situe à l'aéroport El Oued – Guemar. L'aéronef s'est arrêté sur la piste en service 13/31 à la position mesurée de 33° 31' 09" N, 006° 46' 50"E.

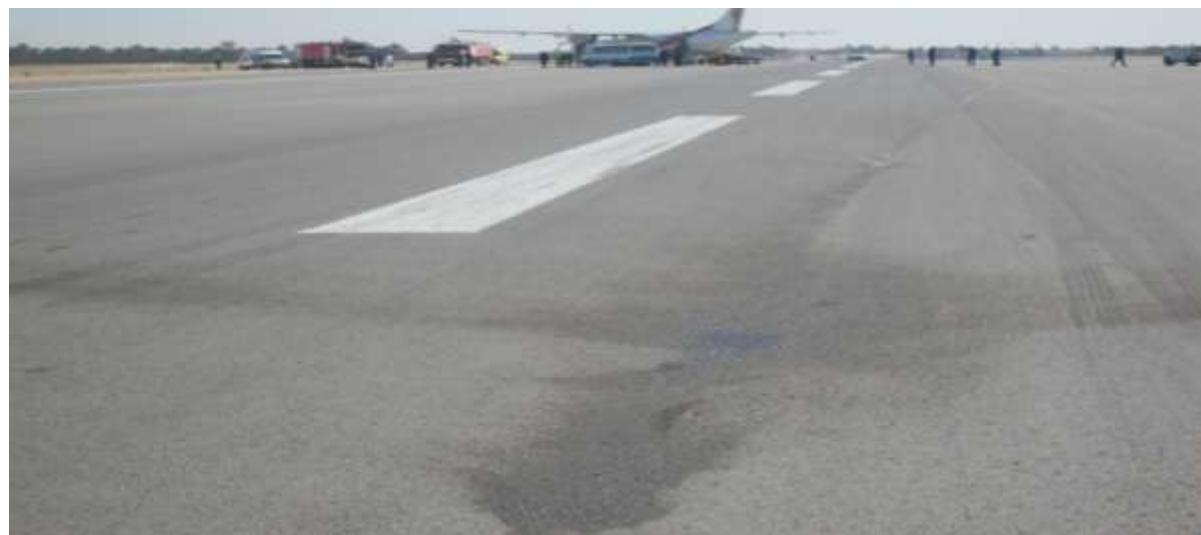
Figure n°04 : Examen de la piste 13/31

L'inspection de la piste d'atterrissage 13/31 en service de l'aérodrome El oued Guemar, **effectuée le 06 février 2017**, fait apparaître des traces de fluide du train avant sur le bitume légèrement situées à droite de l'axe. Celles-ci sont situées à 1500 mètres du seuil de piste 13/31. Des traces de trajectoire sont matérialisées sur le sol indiquant la trajectoire de l'ATR-72-212A immatriculé 7T-VUN. Les traces sont visibles sur une longueur de 200 mètres. L'ATR-72-212A immatriculé 7T-VUN s'est arrêté sur la piste du côté gauche de l'axe sur le corps fixe du train avant. L'ensemble des deux roues avant sont retrouvés sur l'accotement droit de la piste en service (Figure 4).

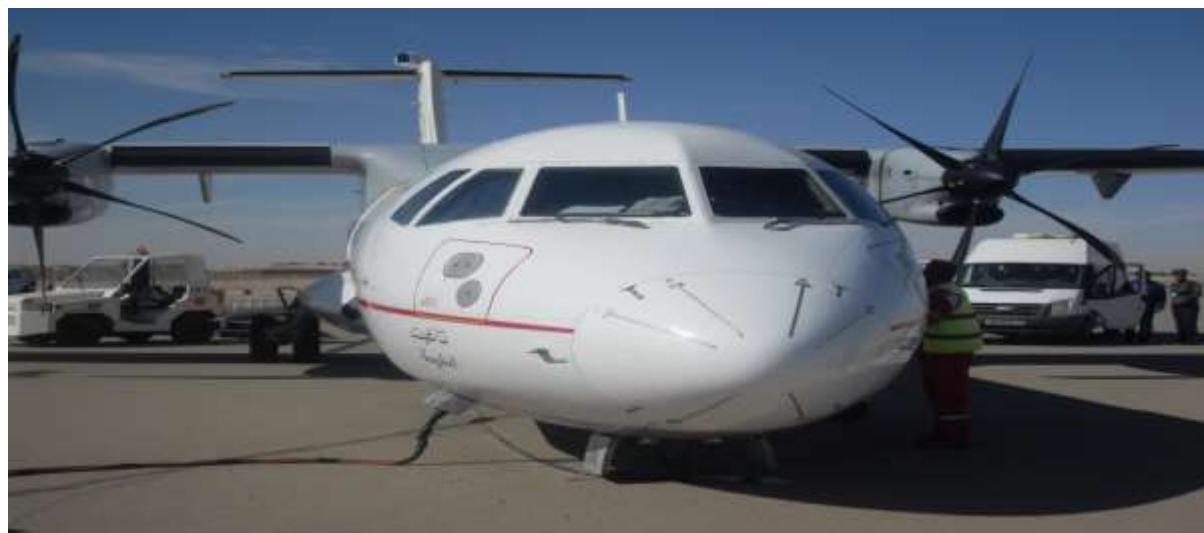
Figure n°05 : ATR72-212A 7T-VUN reposant sur le corps fixe du Train Avant

À l'atterrissement, à une vitesse d'environ 70 kts, le train avant se rompt au niveau de la partie basse de la tige coulissante. L'avion s'est immobilisé sur le côté gauche de l'axe de piste après intervention corrective de l'équipage de conduite, à environ 200 mètres après la rupture du train.

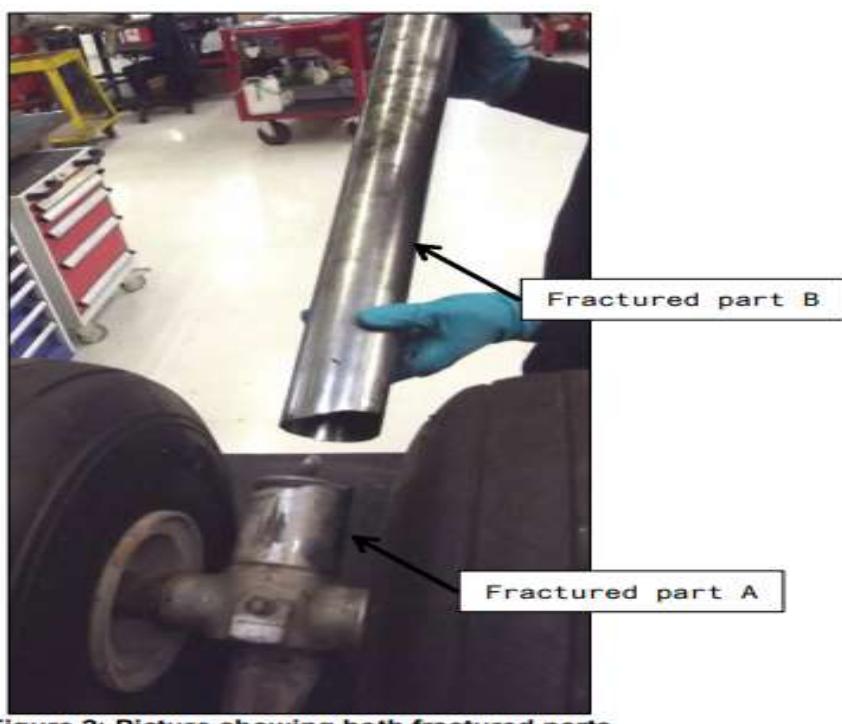
Figure 2: Picture showing both fractured parts

L'examen de la tige coulissante a montré que : La pièce s'est rompue à environ 70 mm de la terminaison de chromage au bas de la pièce. La fissure a débuté sur le diamètre interne à une position angulaire située approximativement entre 60 ° et 130° - côté droit (RH) - à partir de plusieurs sites d'initiations intergranulaires. La fissure s'est alors propagée en fatigue vers le diamètre extérieur. En dehors de la région de 60 à 130 ° C, la fissure était de nature ductile

Une inspection macrographique consécutive à l'attaque acide du diamètre intérieur (après décapage de la couche de chrome) a mis en évidence des tâches noires typiques d'une surchauffe du métal de base causée par un broutage lors d'un l'usinage. Les sites d'initiation intergranulaires de la fissure en fatigue coïncident avec la localisation des tâches noires révélées par de l'attaque macrographique.

Des fissures sur le métal de base et le chromage côté diamètre intérieur ont également été observé aux endroits où le métal de base était thermiquement affecté. La dureté Knoop a été réalisée dans une zone affectée thermiquement et confirme un adoucissement jusqu'à une profondeur de 0,05 mm

Le diamètre interne de la tige coulissante Ø60.14H8, où l'on pouvait déceler des dommages thermiques et des fissures, présentait des dimensions non conformes aux exigences de dessin, ce qui indique qu'il a été usiné depuis la première fabrication. Lors de la réception, cette zone du diamètre interne a également été chromée, ce qui ne correspond pas au dessin D56788-1, ce qui suggère que la tige coulissante fracturée D56788-1 a été modifiée depuis la fabrication d'origine..

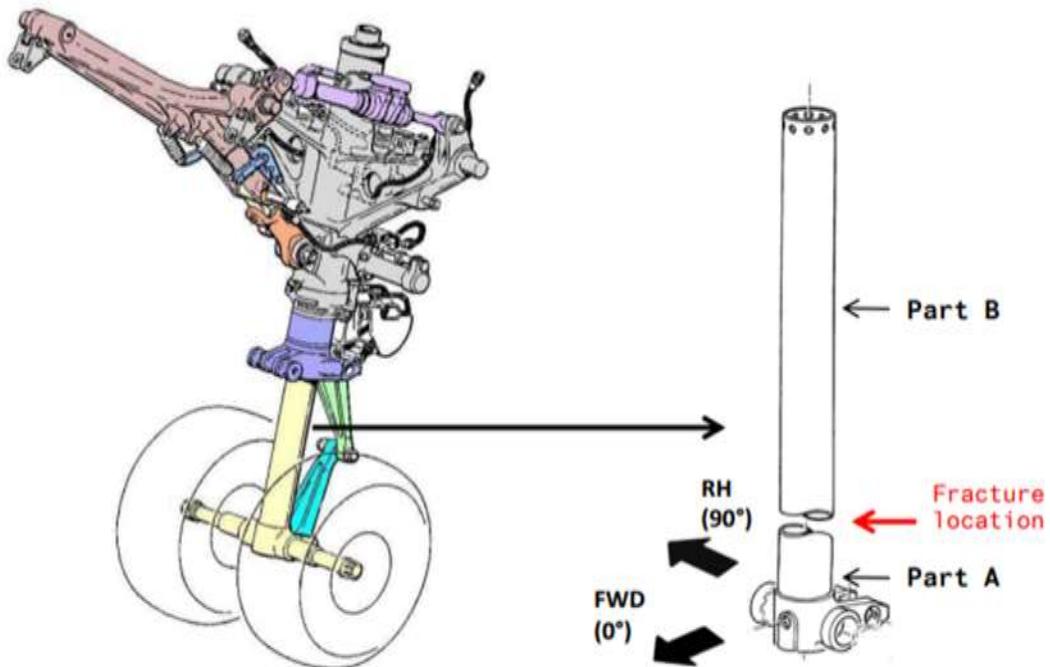
Figure 1: Location of the sliding tube on the NLG assembly
