COMMISSION D'ENQUETE TECHNIQUE

PROJET DE RAPPORT FINAL

INCIDENT GRAVE

**SURVENU A L'AEROPORT D'ALGER LE 21 NOVEMBRE 2023
DE L'AERONEF DE TYPE B737-800BCF IMMATRICULÉ 7T-VJJ
EXPLOITÉ PAR LA COMPAGNIE AIR ALGERIE**

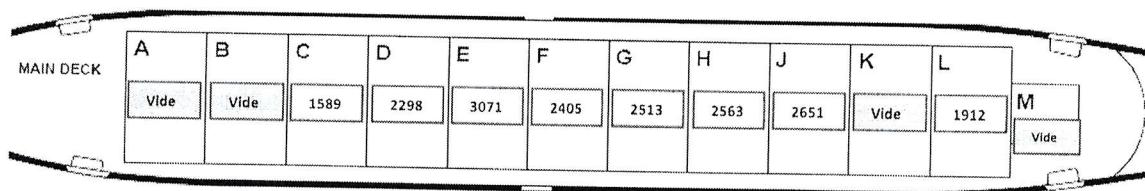
Disposition prévue des palettes selon le plan de chargement

À l'arrivée de l'équipage à bord vers 04H00 UTC, l'avion était déjà chargé avec 19 202kg de marchandise répartis sur huit (08) palettes de type PAG suivant un plan de chargement, établi par l'agent technique d'exploitation d'Air Algérie, en fonction des positions des palettes comme suit :

1. A/ NIL
2. B/ NIL
3. C/ PAG19152AH ayant un poids de 1 589kg
4. D/ PAG19183AH ayant un poids de 2 298kg
5. E/ PAG5019AH ayant un poids de 3 071kg
6. F/ PAG19008AH ayant un poids de 2 405kg
7. G/PAG1710AH ayant un poids de 2 513kg
8. H/PAG19064AH ayant un poids de 2 563kg
9. J/PAG19007AH ayant un poids de 2 651kg
10. K/ NIL
11. L/PAG19179AH ayant un poids de 1 912Kg
12. M/ NIL
13. En soute arrière se trouvaient 200 kg de kit technique et la soute avant était vide

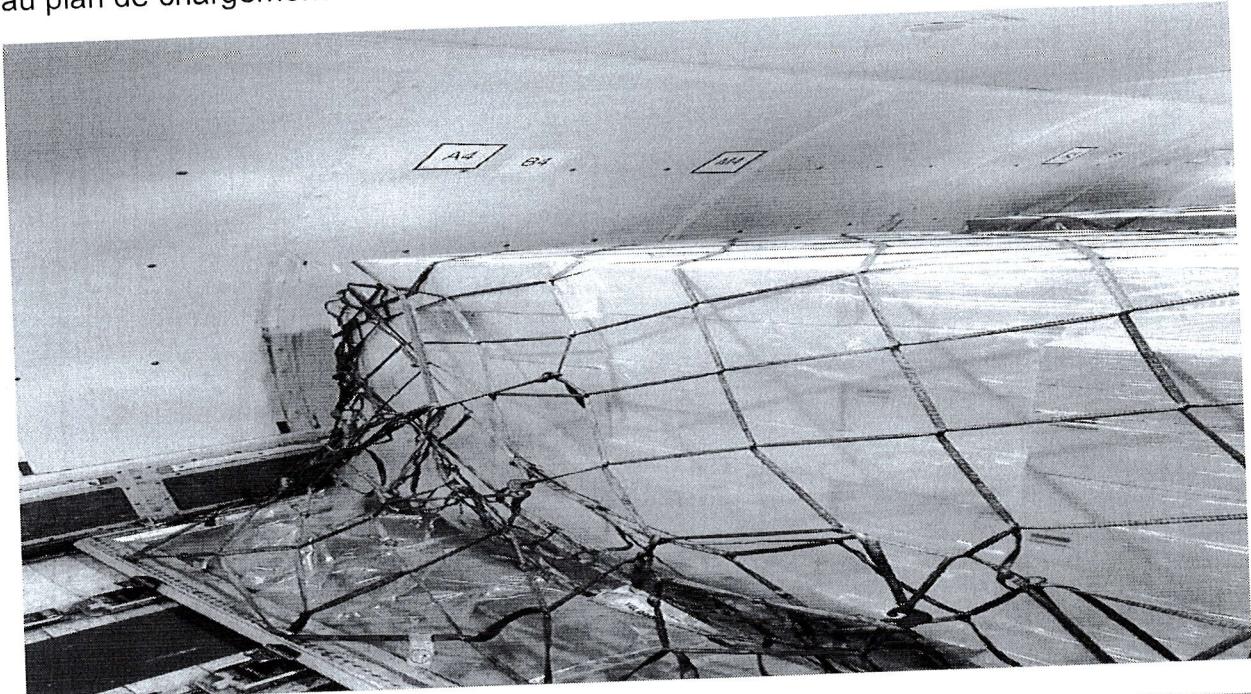
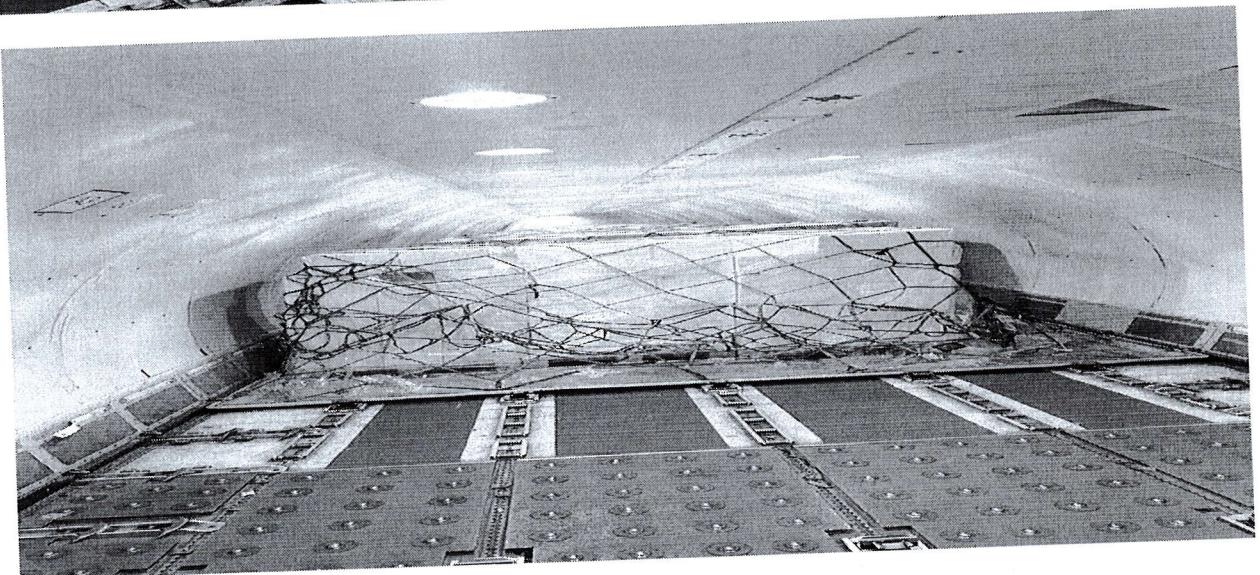
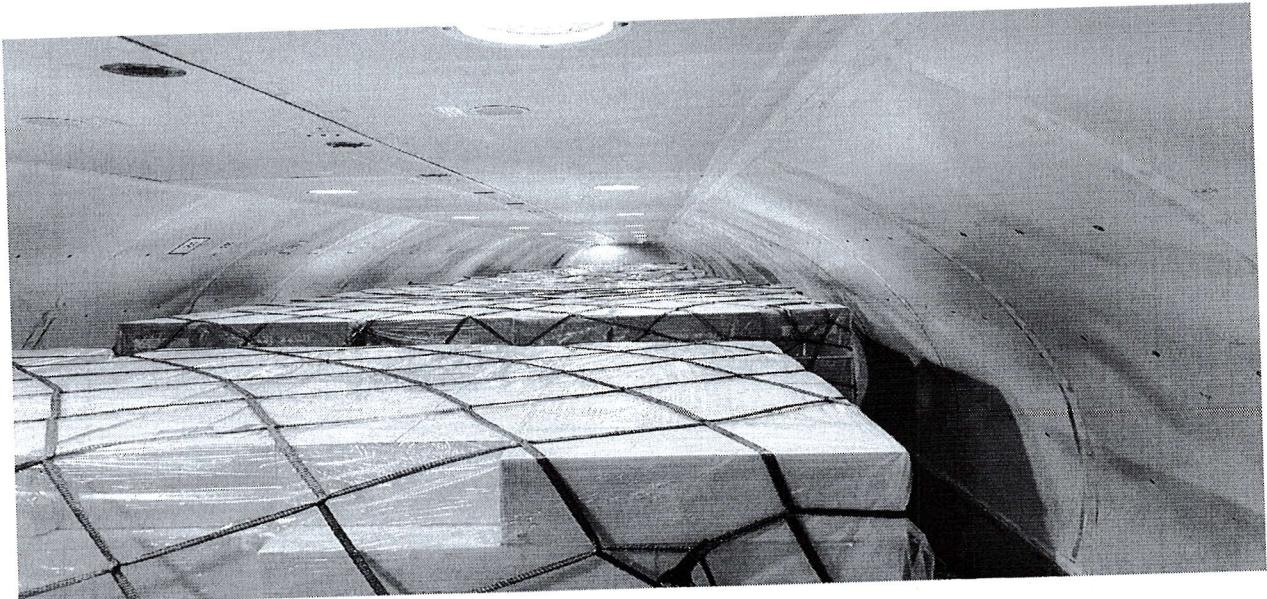
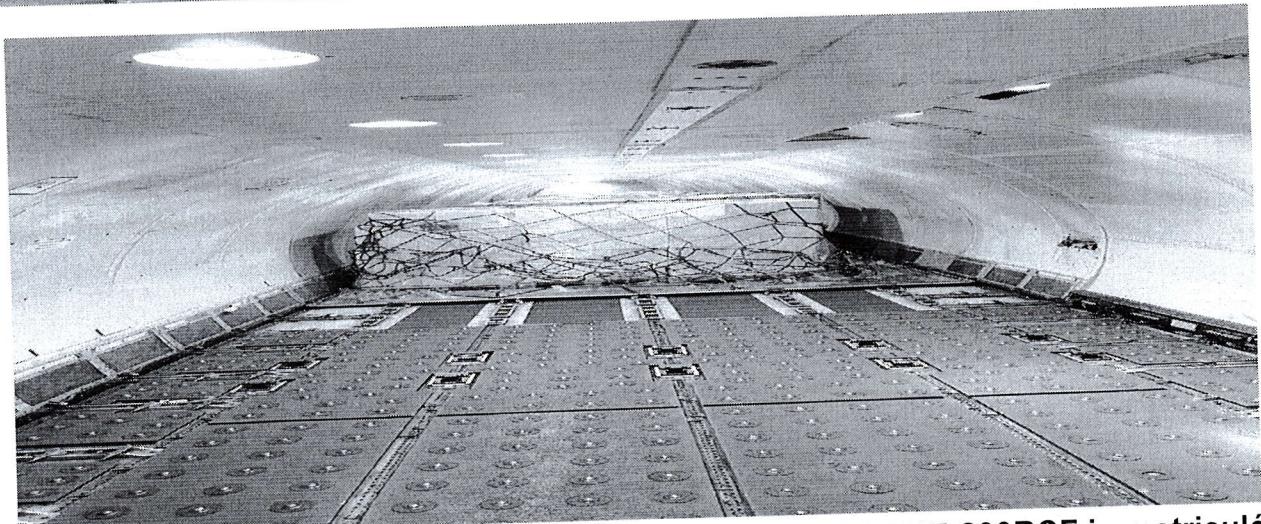
Figure N°06 Photos de la marchandise à bord de l'avion B737-800BCF immatriculé 7T-VJJ, prises par l'exploitant de l'avion, le 21 novembre 2023 au retour au parking.

L'inspection de l'avion et le déchargement avec pesée de la marchandise ont été effectués par le personnel de l'exploitant une fois l'avion est retourné au parking. Selon leurs déclarations, la pesée de la marchandise était identique par rapport au plan de chargement, néanmoins, la répartition de la marchandise n'était pas conforme par rapport au plan de chargement établi.

L'examen et l'analyse des documents et informations collectées font ressortir le mauvais centrage dû à la mauvaise répartition de la marchandise par rapport au plan de chargement établi. Aussi le déplacement du chef avion pour assister un autre vol et son remplacement par le chef de file, non formé sur la procédure de chargement et l'interprétation du plan de chargement étaient vraisemblablement les causes probables de l'évènement.
