COMMISSION D'ENQUETE TECHNIQUE

RAPPORT FINAL INCIDENT GRAVE SURVENU LE 20 NOVEMBRE
2019 A L'AEROPORT DE BISKRA-MOHAMED KHEIDER A L'AERONEF
DE TYPE DACH8- 402 IMMATRICULÉ 7T-VCO EXPLOITE PAR LA
COMPAGNIE TASSILI AIRLINES.

Établi, le 28 décembre 2021

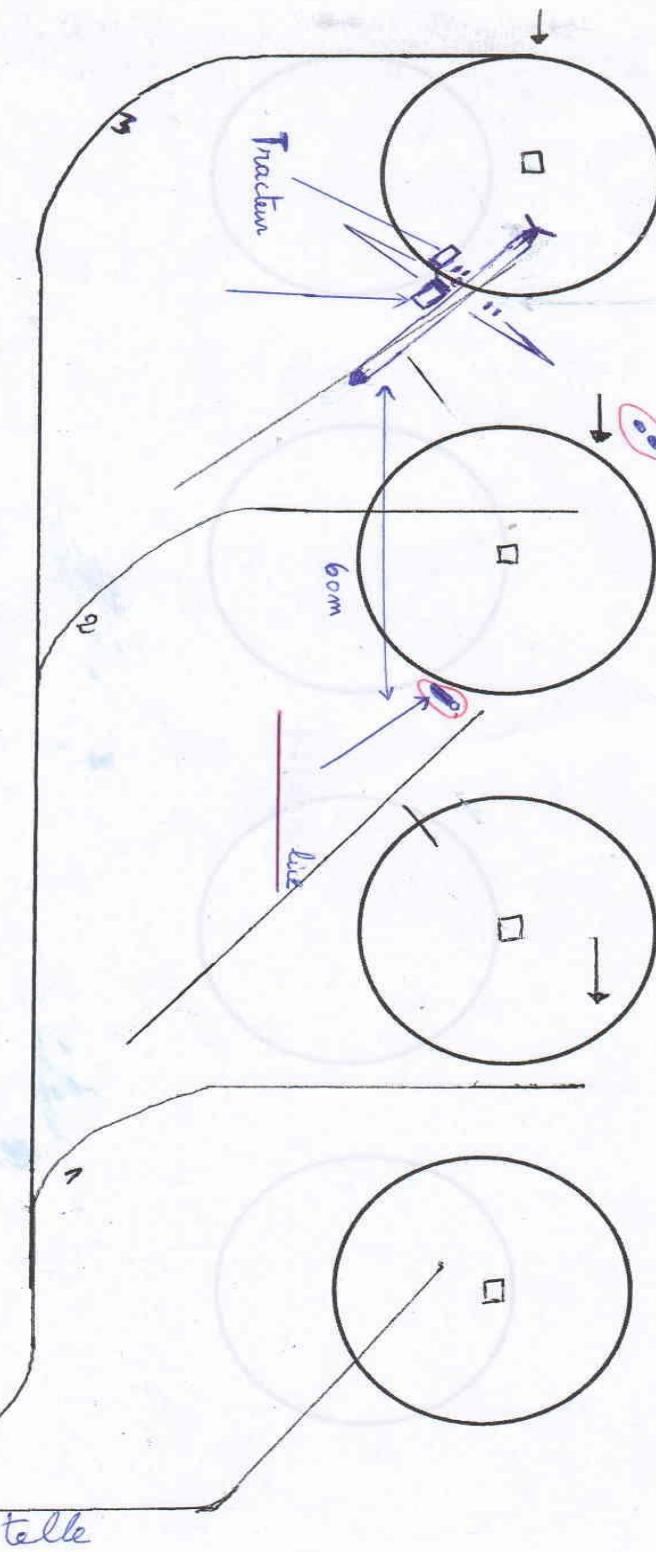
Figure n°6 : Schéma du parking position avion, Tracma, GPU et débris hélices

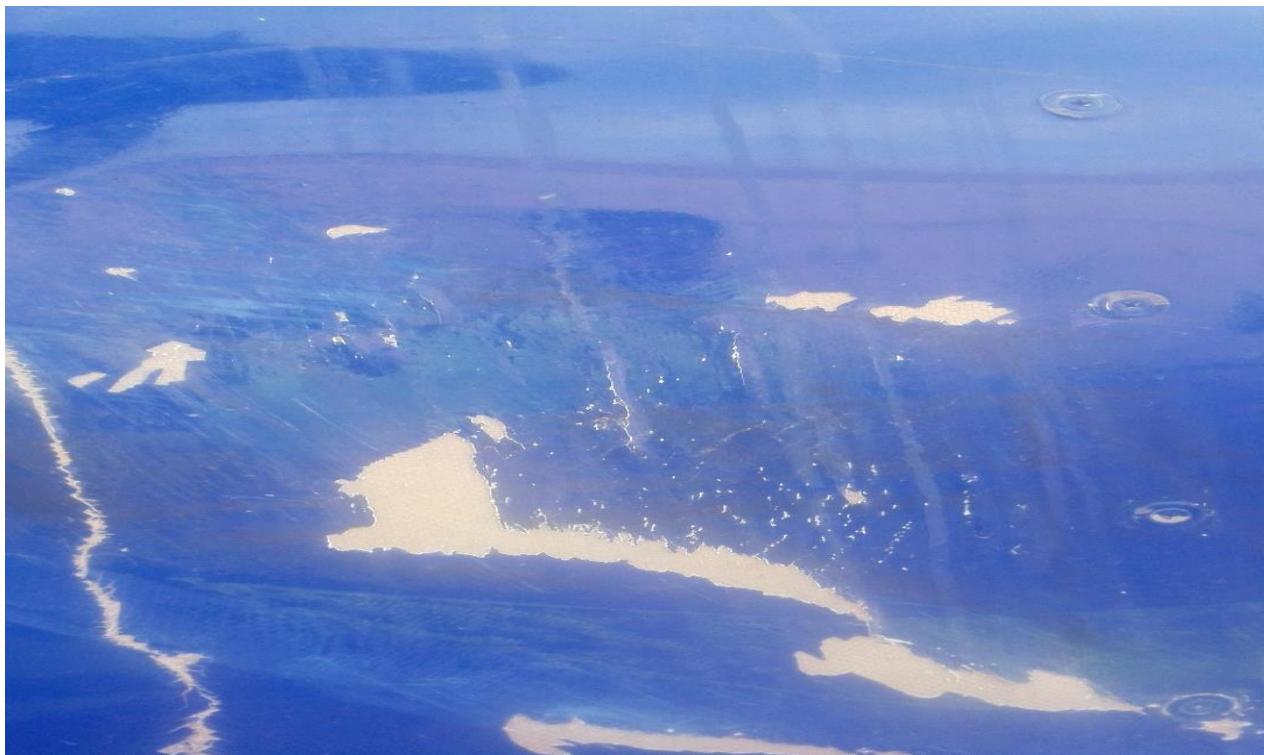
Moteur n° 2, Hélice n°2, l'intrados de l'aile droit, fuselage et train d'atterrissement côté droit ainsi que les deux derniers hublots côté interne ont été endommagés.

Figure n°7 : Fuselage DASH8-402 endommagé.

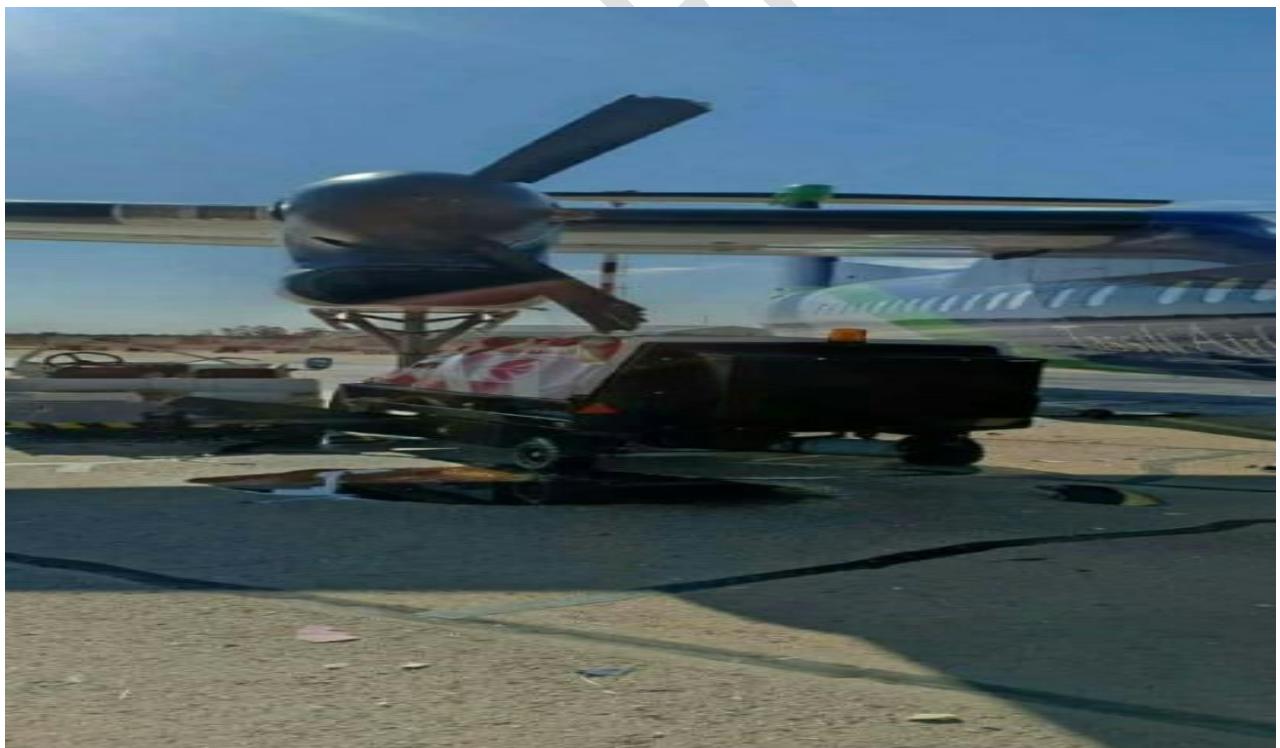
- Des traces de fuel/fluide situées en dessous du moteur droit de l'avion immobilisé ;
- Des débris de verre éparpillés en dessous du moteur droit de l'avion provenant du Tracma impacté par le moteur droit ;
- Des fragments d'hélice éparpillés- une partie à gauche de l'avion une distance de 21 mètres, une partie devant l'appareil à une distance de 64 mètre, une grande partie en dessous du moteur droit de l'avion ;
- Deux roues du train principal droit dégonflées ;
- Tracma et groupe électrogène sérieusement endommagés avec roues dégonflées.

Figure n°8 : Moteur droit, hélice DASH8-402, tracma et groupe endommagés.

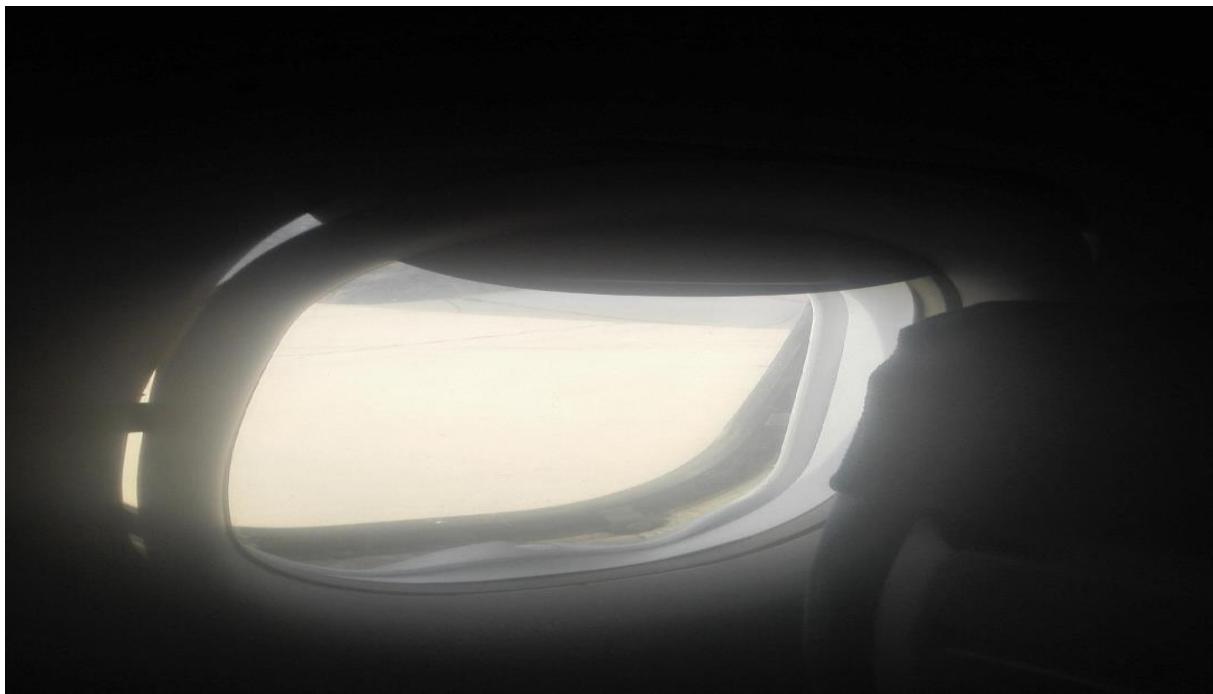
Figure n°9 : Hublot DASH8-402 dernier siège endommagé

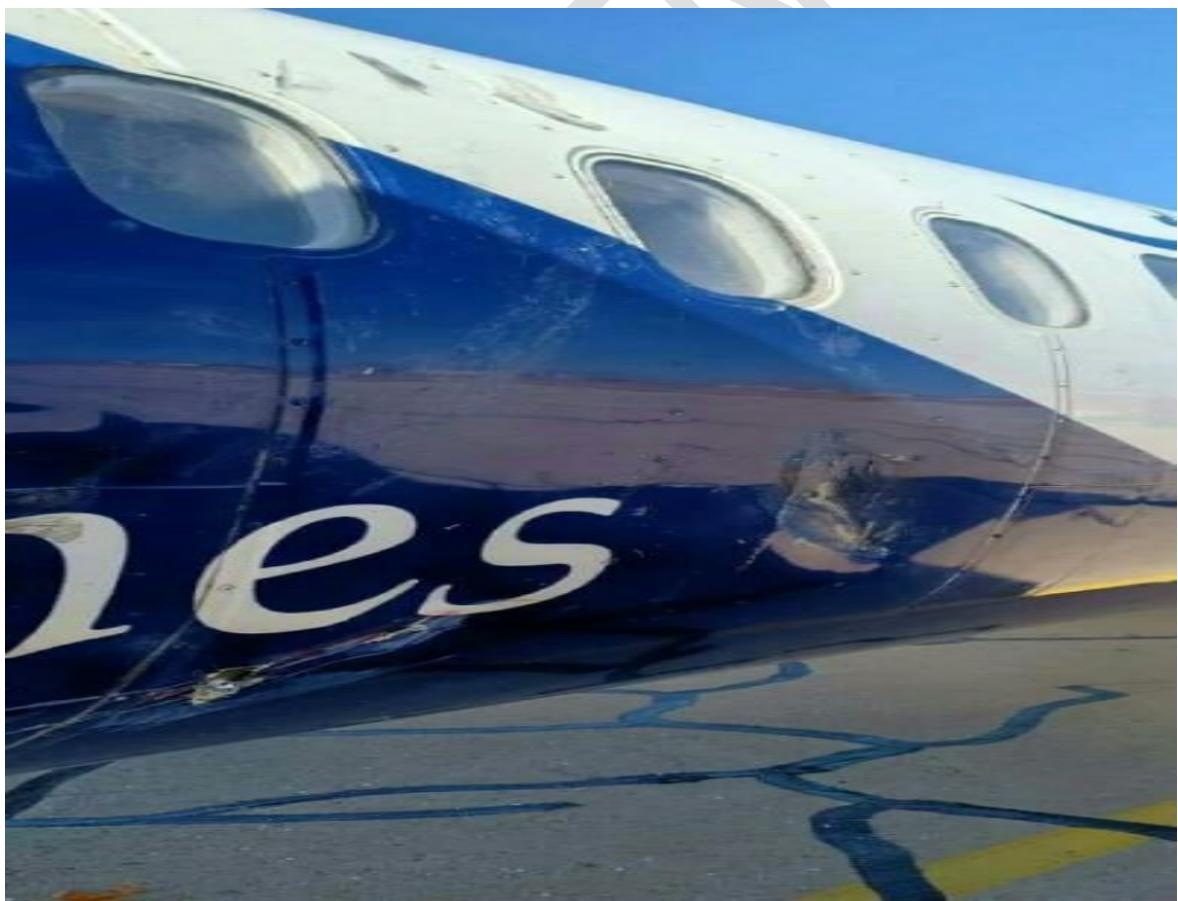
Figure n°10 : Fuselage DASH8-402 endommagé.

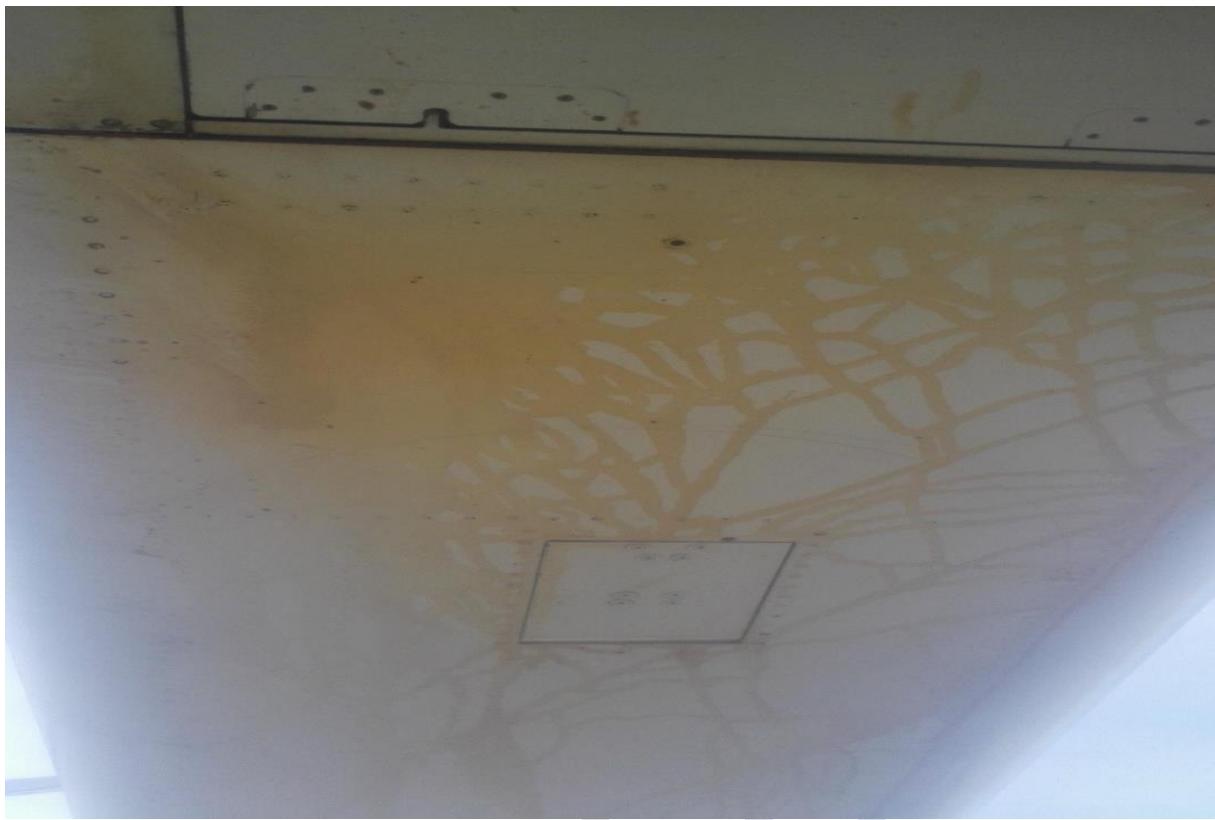
Figure n°11 : Traces d'huiles visibles en dessous du moteur droit du DASH8-402

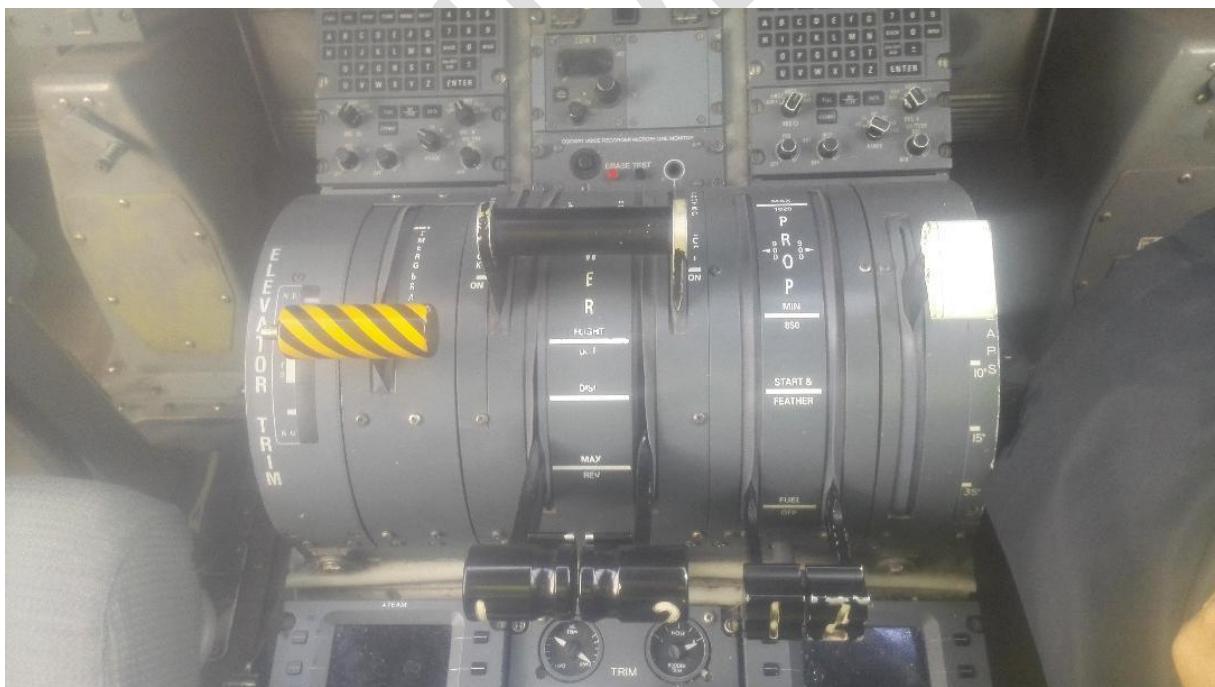
Figure n°12: Position des manettes du DASH8-402
