COMMISSION D'ENQUETE TECHNIQUE

RAPPORT FINAL

Incident survenu le 19 mai 2017 au niveau de
l'aéroport d'Oran/Ahmed Ben Bella à l'aéronef de
type ATR72-500 immatriculé 7TVUJ d'Air Algérie

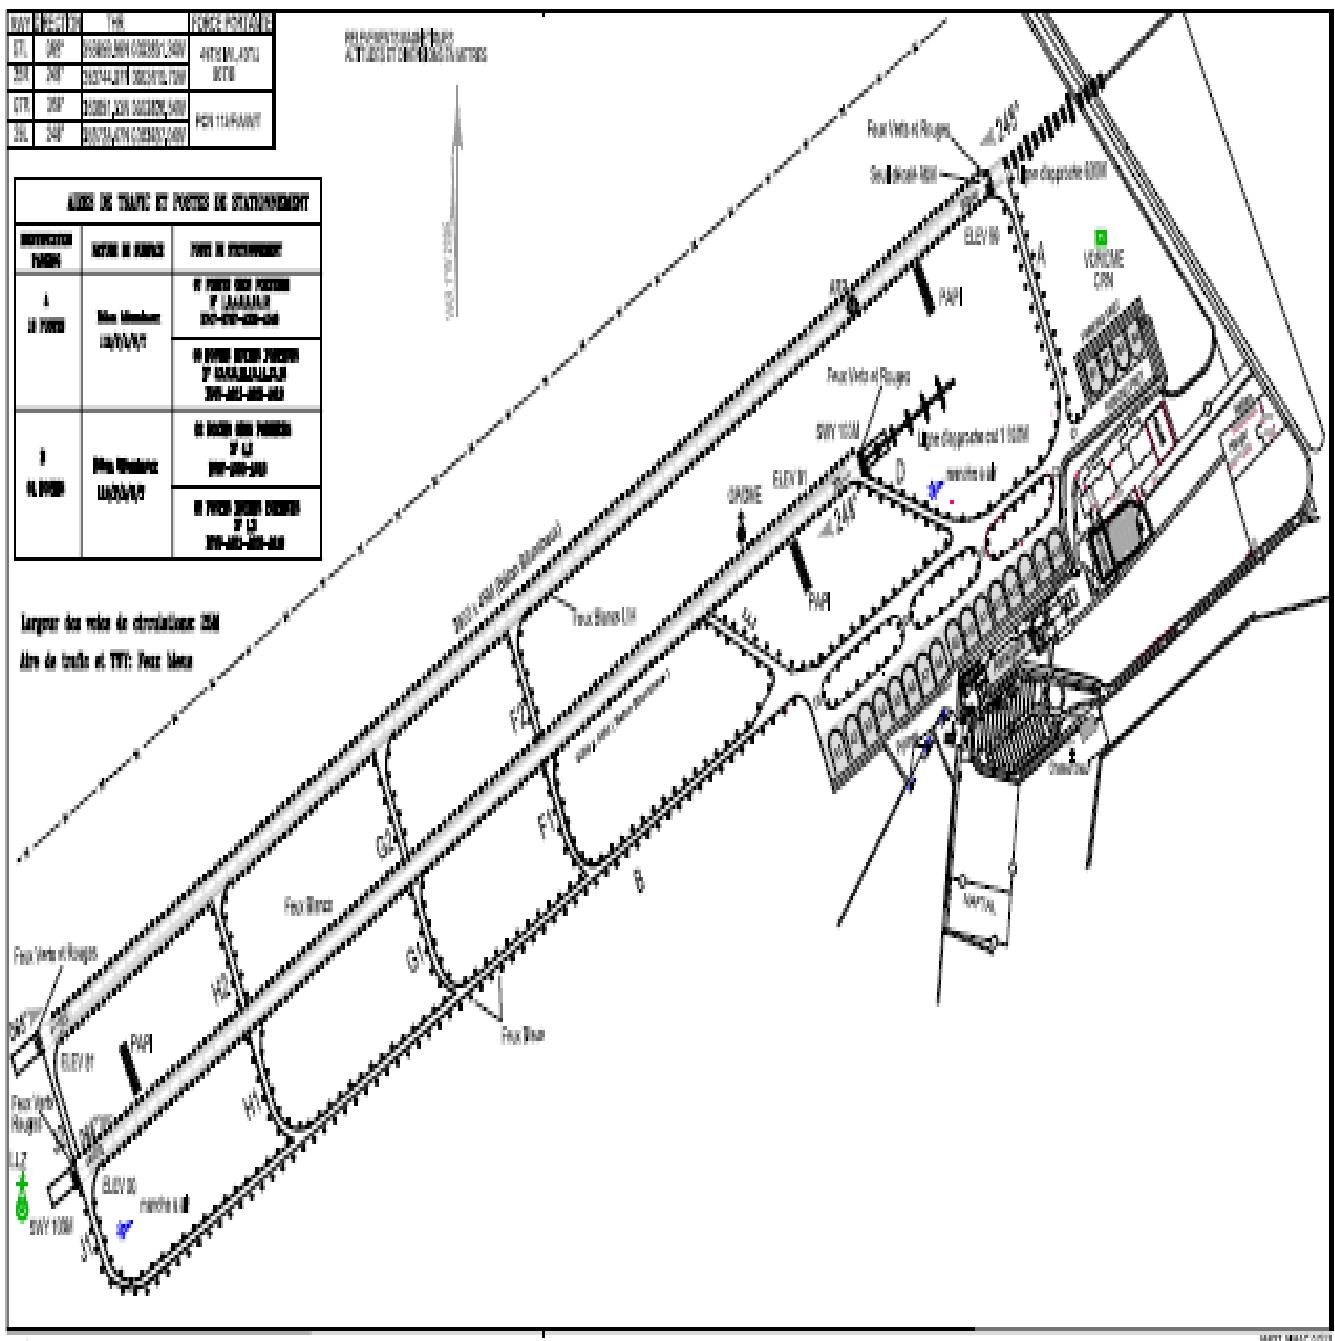
Carte d'aérodrome d'Oran Ahmed Ben Bella

Le jour de l'évènement, la piste 7R était en service.

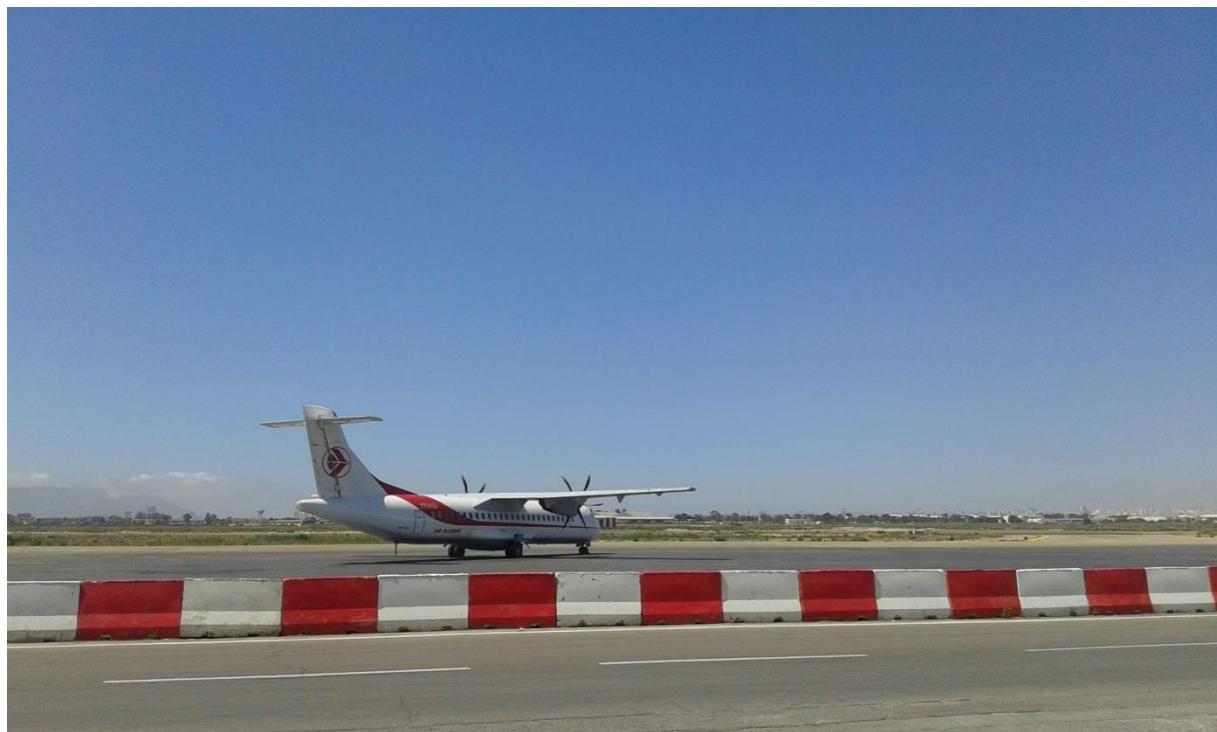
Figure 3 : Position de l'ATR72-212A / 7T-VUJ au niveau du parking de l'aérodrome d'Oran Ahmed Ben Bella

La zone d'occurrence de l'incident se situe à l'aéroport d'Oran Ahmed Ben Bella L'aéronef a atterri sur piste 07L fermée par NOATM.

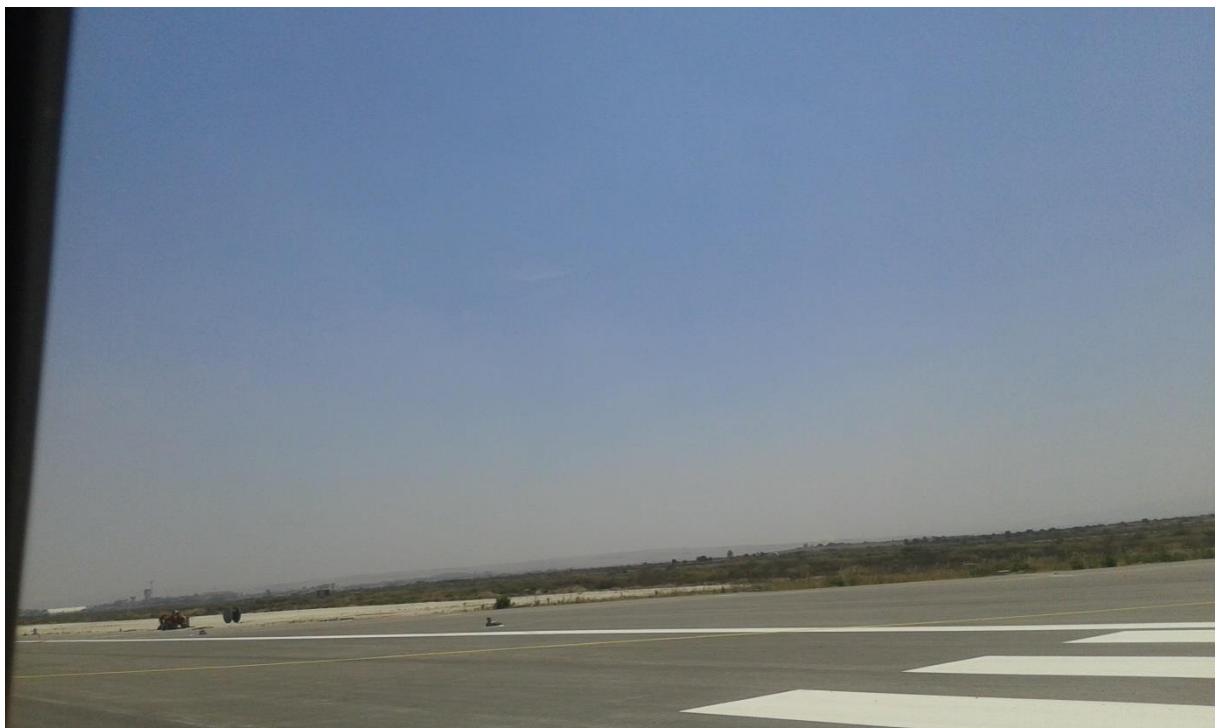
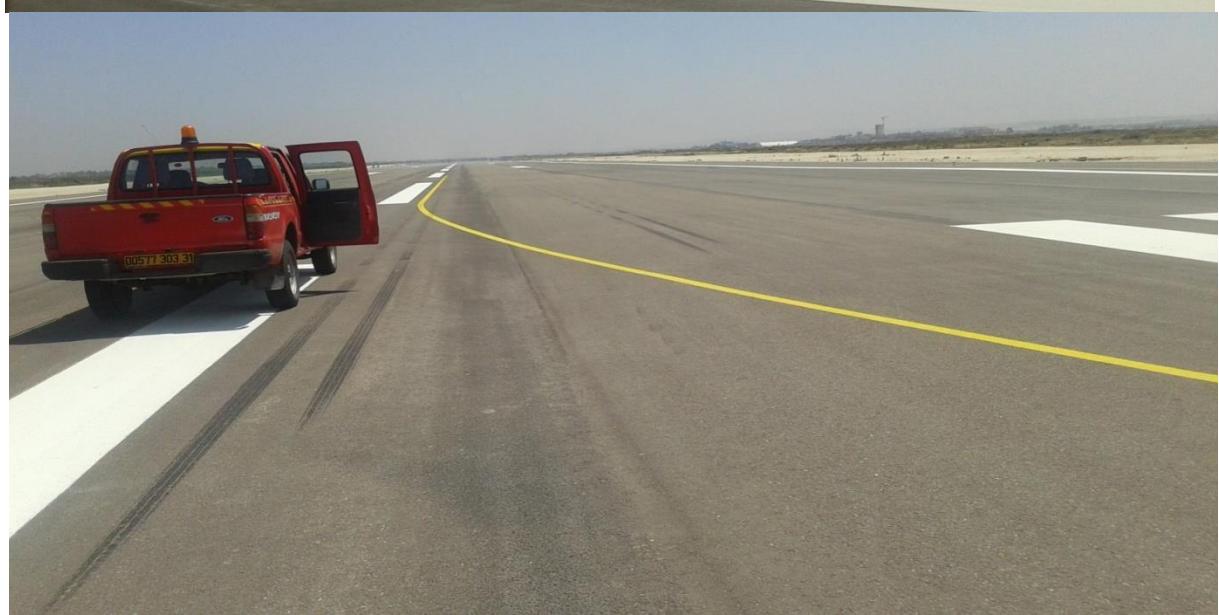
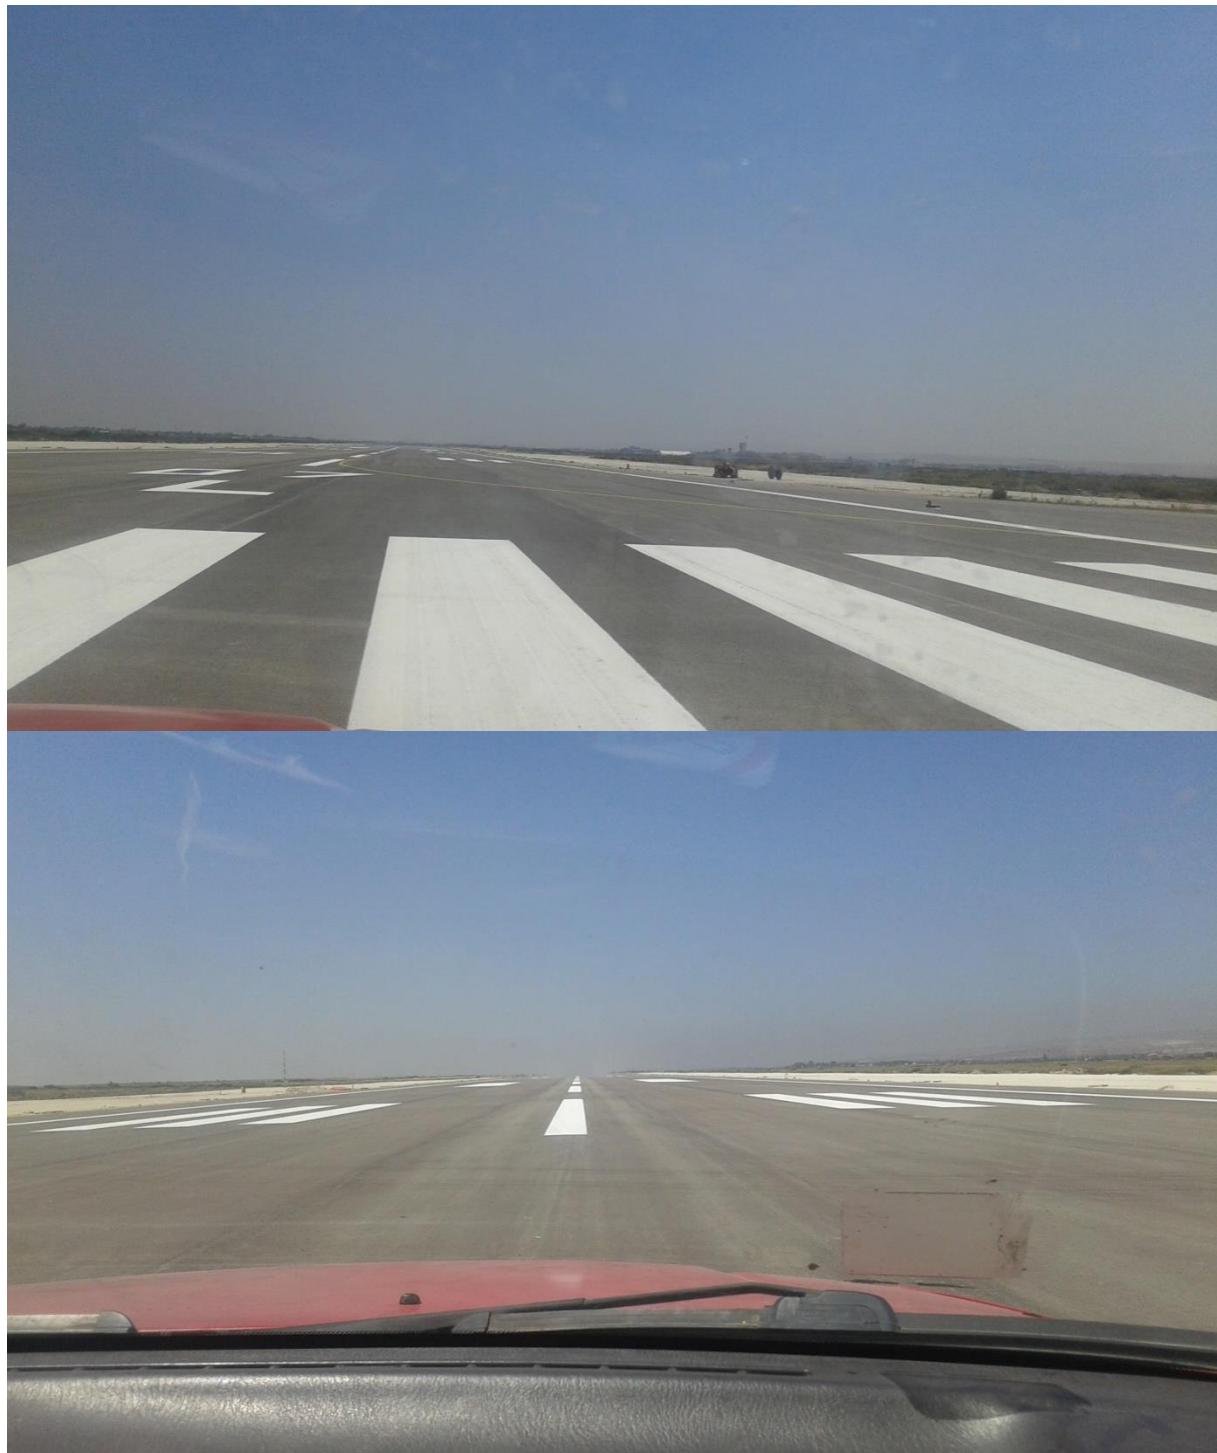
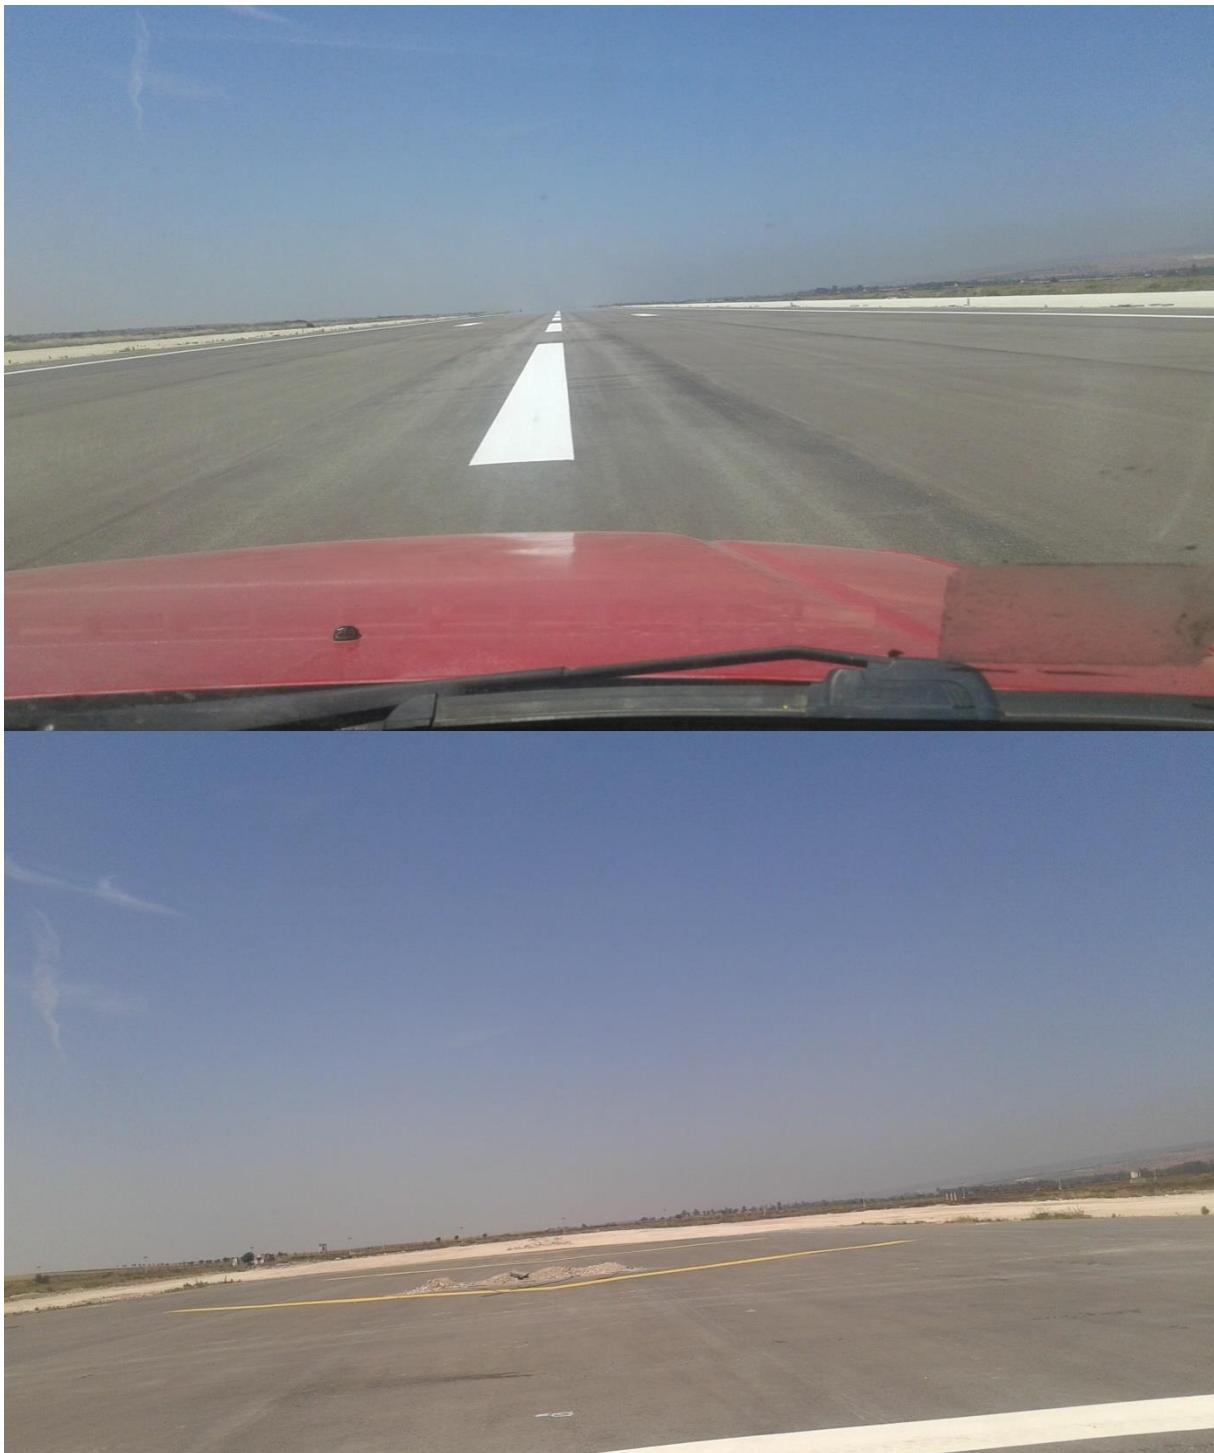
Figure 4 : Gravas déposés au seuil de piste fermée 7L

L'inspection de la piste d'atterrissement 7L/25R fermée de l'aérodrome d'Oran Ahmed Ben Bella : Pas de marquage réglementaire indiquant piste fermée (07L). Néanmoins des gravas ont été déposés au seuil de cette piste (07L) –Figure 4.
