COMMISSION D'ENQUETE TECHNIQUE

RAPPORT FINAL

ACCIDENT DE L'AERONEF DE TYPE SF 50 IMMATRICULÉ N 94AD
SURVENU A L'AEROPORT DE GHARDAIA LE 24 FEVRIER 2024
EXPLOITÉ PAR PETROWEST OPERATIONS SERVICES SA

Établi le : 04 JUIN 2025

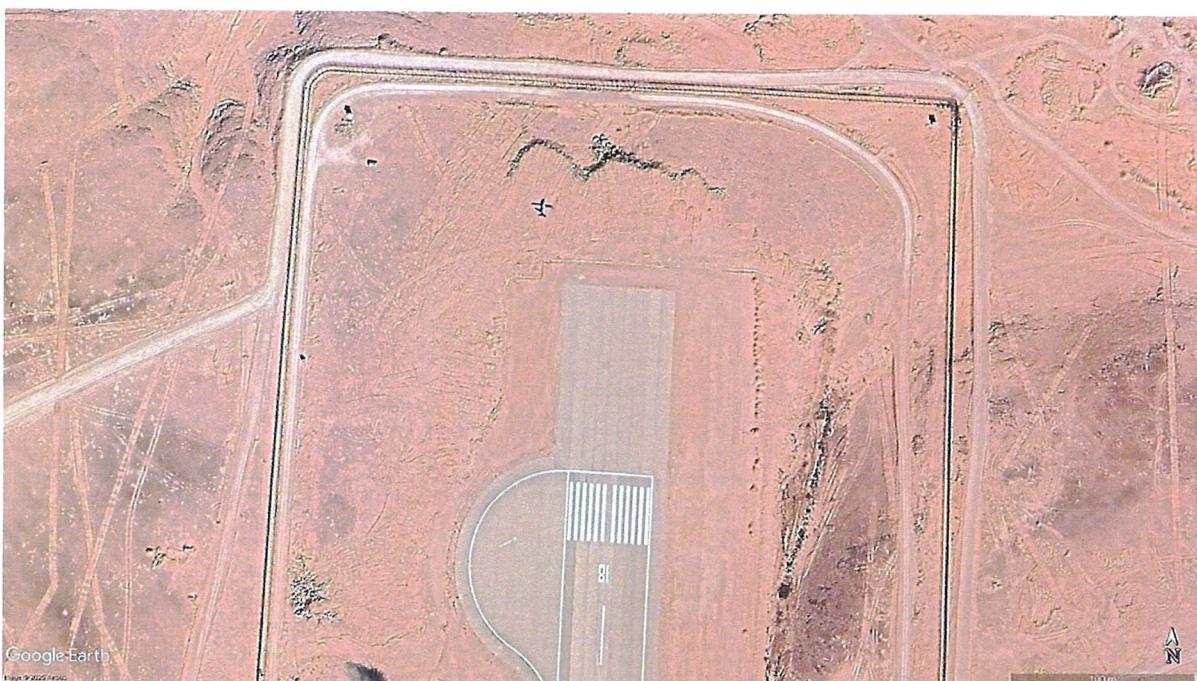
Figure n° 02 Localization du site de l'accident

La zone d'occurrence se situe à l'aérodrome de Ghardaïa. L'avion s'est immobilisé sur terre battue.
