COMMISSION D'ENQUETE TECHNIQUE

RAPPORT FINAL

INCIDENT GRAVE SURVENU LE 5 FEVRIER 2017
À L'AEROPORT D'EL OUED GUEMAR À L'AERONEF DE TYPE
ATR72-212A IMMATRICULÉ 7T-VUN EXPLOITÉ PAR LA COMPAGNIE
AIR ALGERIE

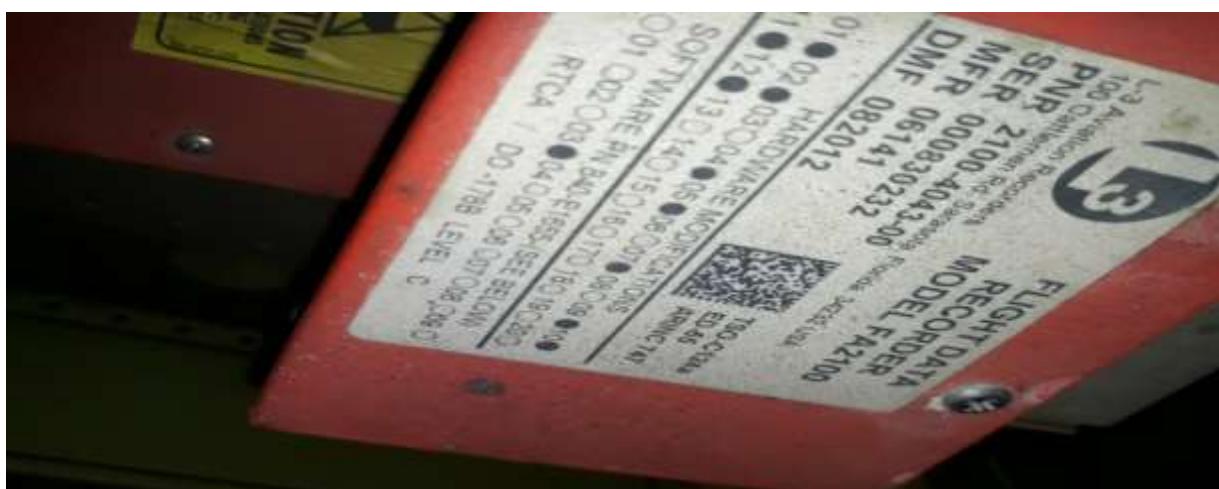
Figure n°01: Enregistreur de paramètres de vol (FDR).

- Aucun atterrissage dur n'est à signaler ;
- Le commandant était le pilote flying alors que l'officier pilote de ligne était pilote monitoring ;
- La configuration de l'avion ainsi que la gestion de la vitesse d'approche étaient correctes ;

Les données enregistrées au niveau de l'enregistreur de paramètres du vol (FDR) figure n°01, indiquent que l'approche et l'atterrissement ont été effectués conformément aux procédures applicables.
