COMMISSION D'ENQUETE TECHNIQUE

PROJET DE RAPPORT FINAL

INCIDENT GRAVE

**SURVENU A L'AEROPORT D'ALGER LE 21 NOVEMBRE 2023
DE L'AERONEF DE TYPE B737-800BCF IMMATRICULÉ 7T-VJJ
EXPLOITÉ PAR LA COMPAGNIE AIR ALGERIE**

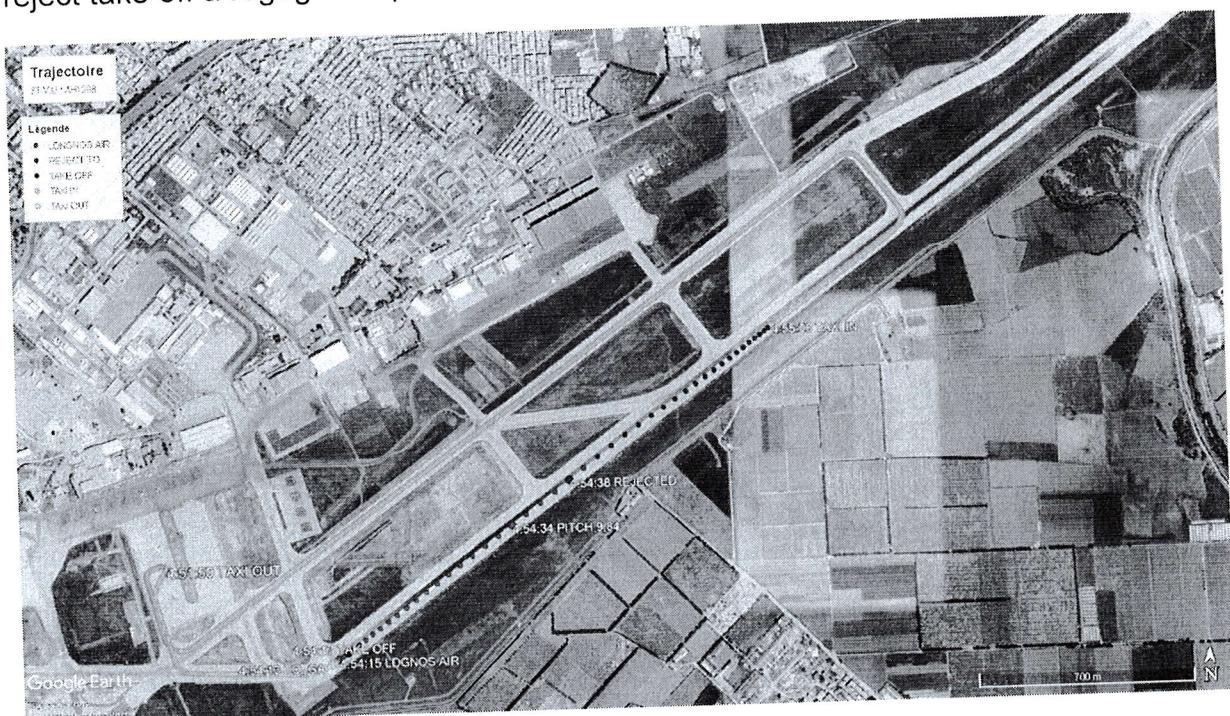
Figure n° 05 : Trajectoire de l'avion de type B737-800BCF, immatriculé 7T-VJJ, le 21 novembre 2023.

La zone d'occurrence de l'incident se situe à l'aéroport d'Alger/H.B. L'aéronef, après reject take off a regagné le poste de stationnement au parking n°S11.
